# Sobre la situación del embalse de Buendía

escrito por Hidra | viernes, 26 de agosto de 2016

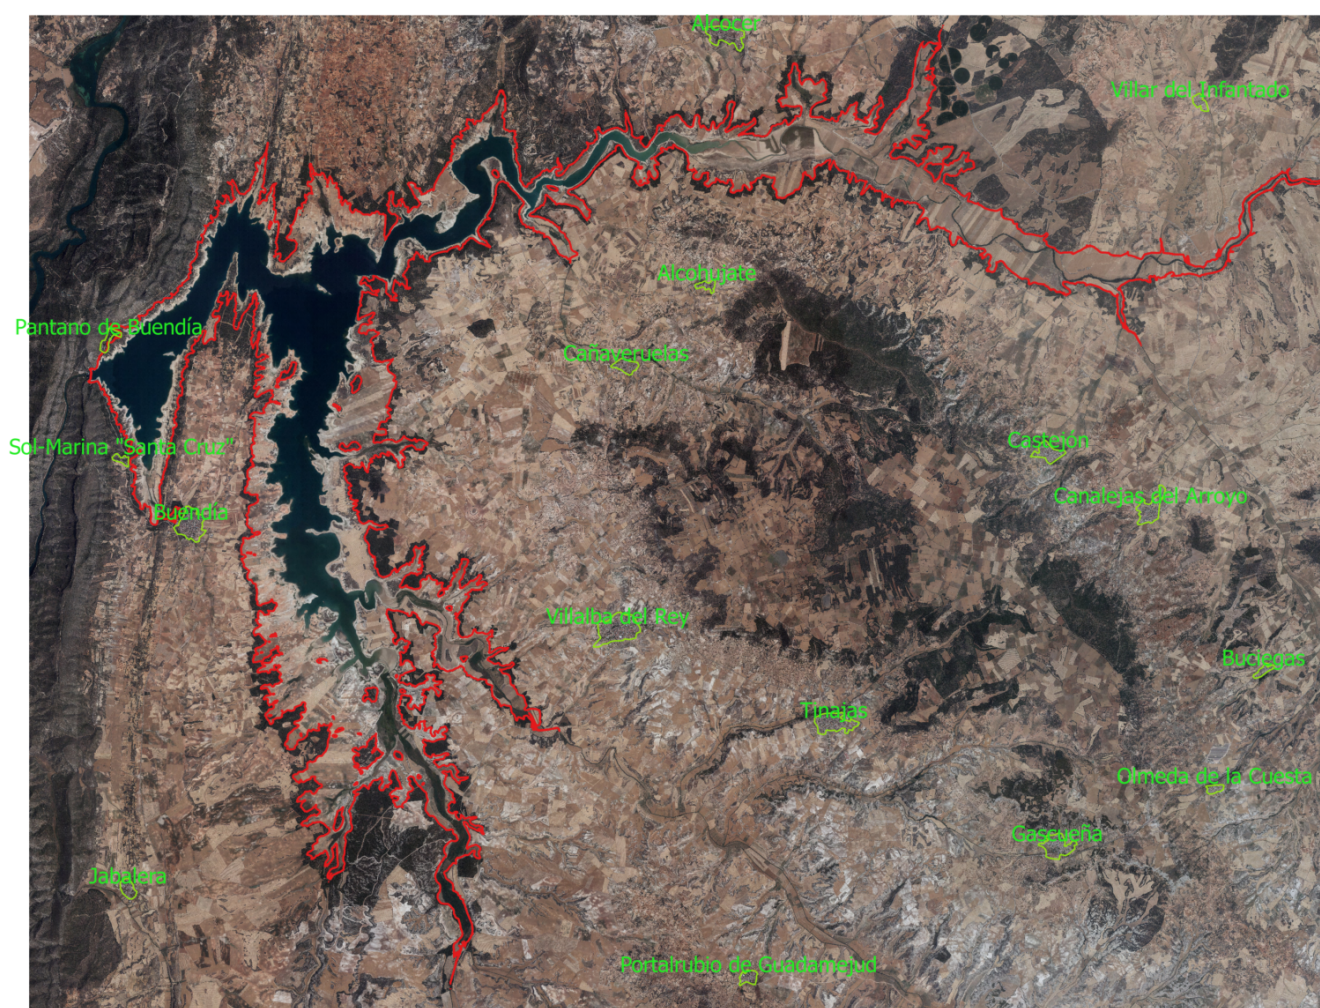
Vista aérea del embalse de Buendía. En rojo, marcado el máximo nivel normal de embalse. Elaborado a partir de la ortofoto del PNOA, editada en primavera de 2016, facilitada por el IGN.

En esta vista el embalse se encuentra por debajo del 25% de su capacidad, con la lámina de agua ocupando una mínima parte del volumen de embalse.

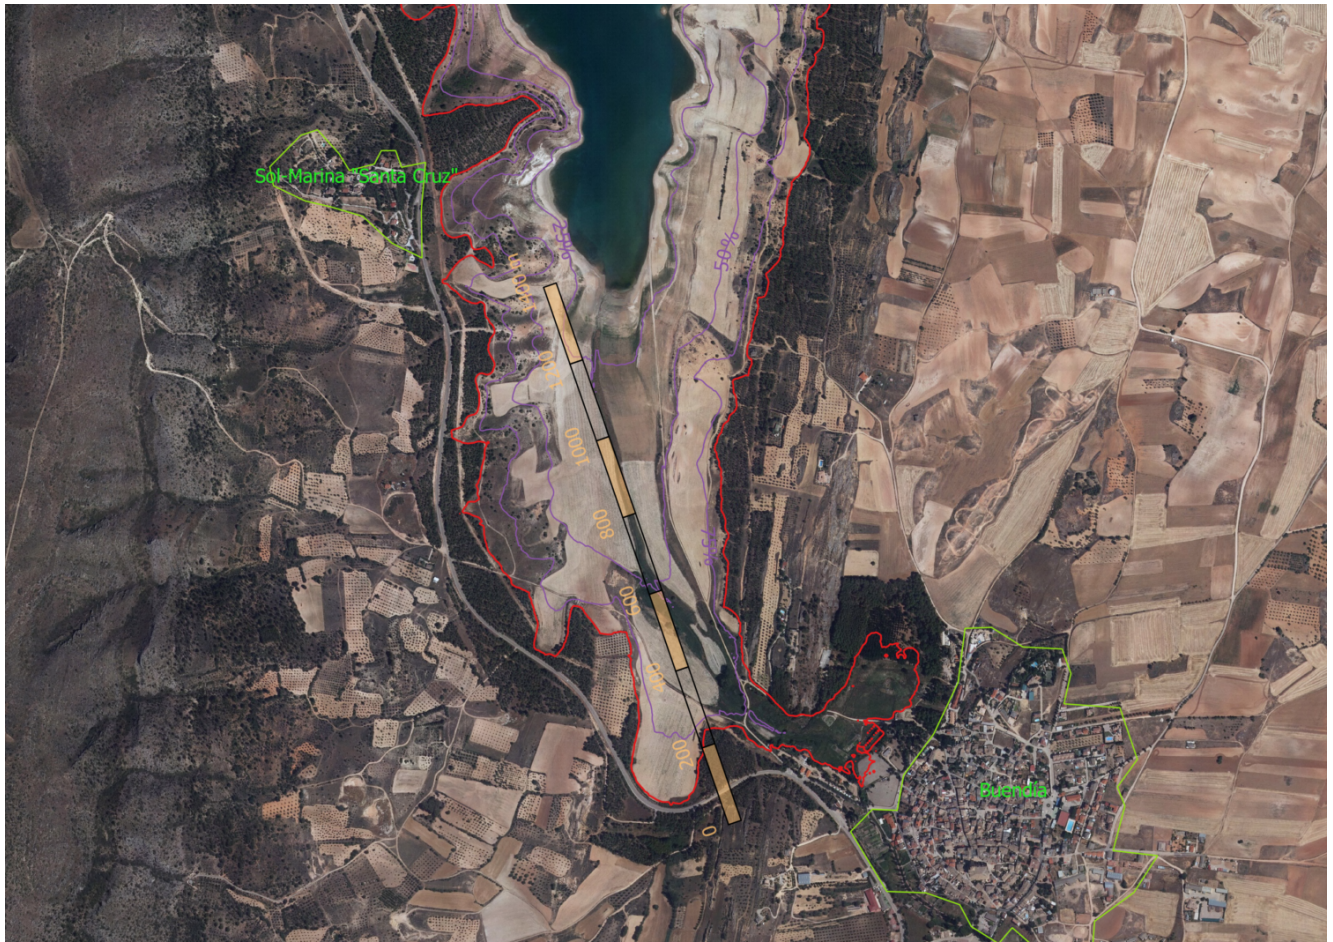
Vista aérea de la parte del embalse de Buendía junto al municipio de Buendía y la urbanización «Sol-Marina “Santa Cruz”». En morado se representan distintos niveles de llenado del embalse y en rojo su máximo nivel normal. Elaborado a partir de la ortofoto del PNOA, editada en primavera de 2016, facilitada por el IGN.

El embalse de Buendía a máximo nivel normal llegaría cerca del pueblo que le da nombre, pero en esta imagen se observa que se encuentra a casi 1500 metros. Así, el municipio de Buendía realiza su vida de espaldas al embalse, que lo único que le aporta es dificultad de comunicación con municipios vecinos y pérdida de tierra de labranza. Aunque, como se observa en la vista, se ha extendido el cultivo en la «ceja» del embalse. También aparece la urbanización «Sol-Marina “Santa Cruz”», intento frustrado de iniciar un desarrollo turístico basado en la explotación de los usos recreativos del embalse.

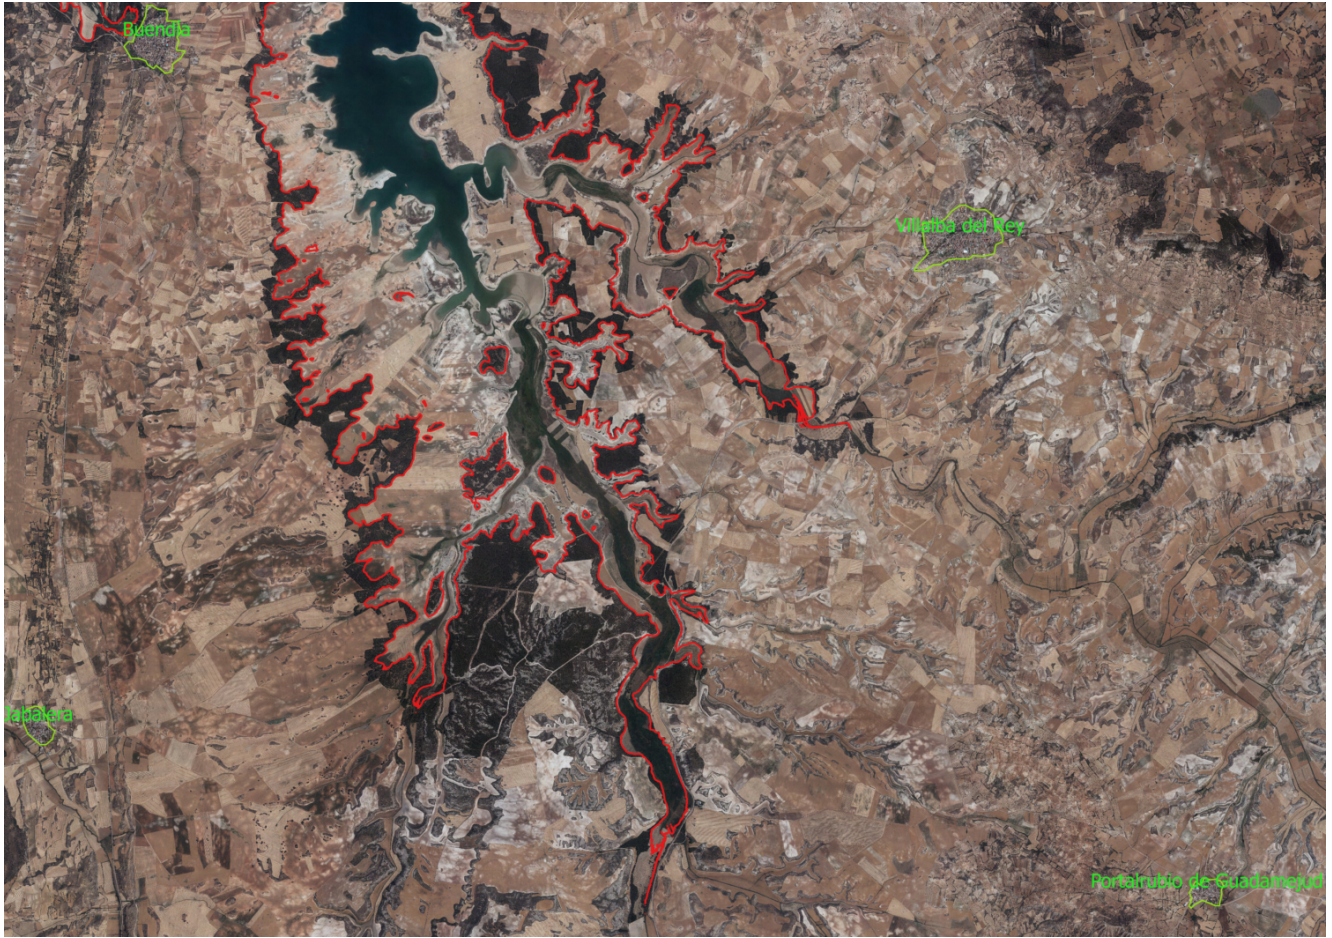
Vista aérea de la cola del embalse de Buendía correspondiente a los ríos Mayor y Guadamejud. En rojo, marcado el máximo nivel normal de embalse. Elaborado a partir de la ortofoto del PNOA, editada en primavera de 2016, facilitada por el IGN.

En la cola del embalse de Buendía correspondiente a los ríos Mayor y Guadamejud, se observa la gran superficie comprendida entre la lámina de agua y el máximo nivel de embalse. Además, un ejemplo de la dificultad de la comunicación entre los municipios debido a la existencia el embalse: Villalba del Rey y Buendía están a 10 km en línea recta, pero a tres cuartos de hora en coche.

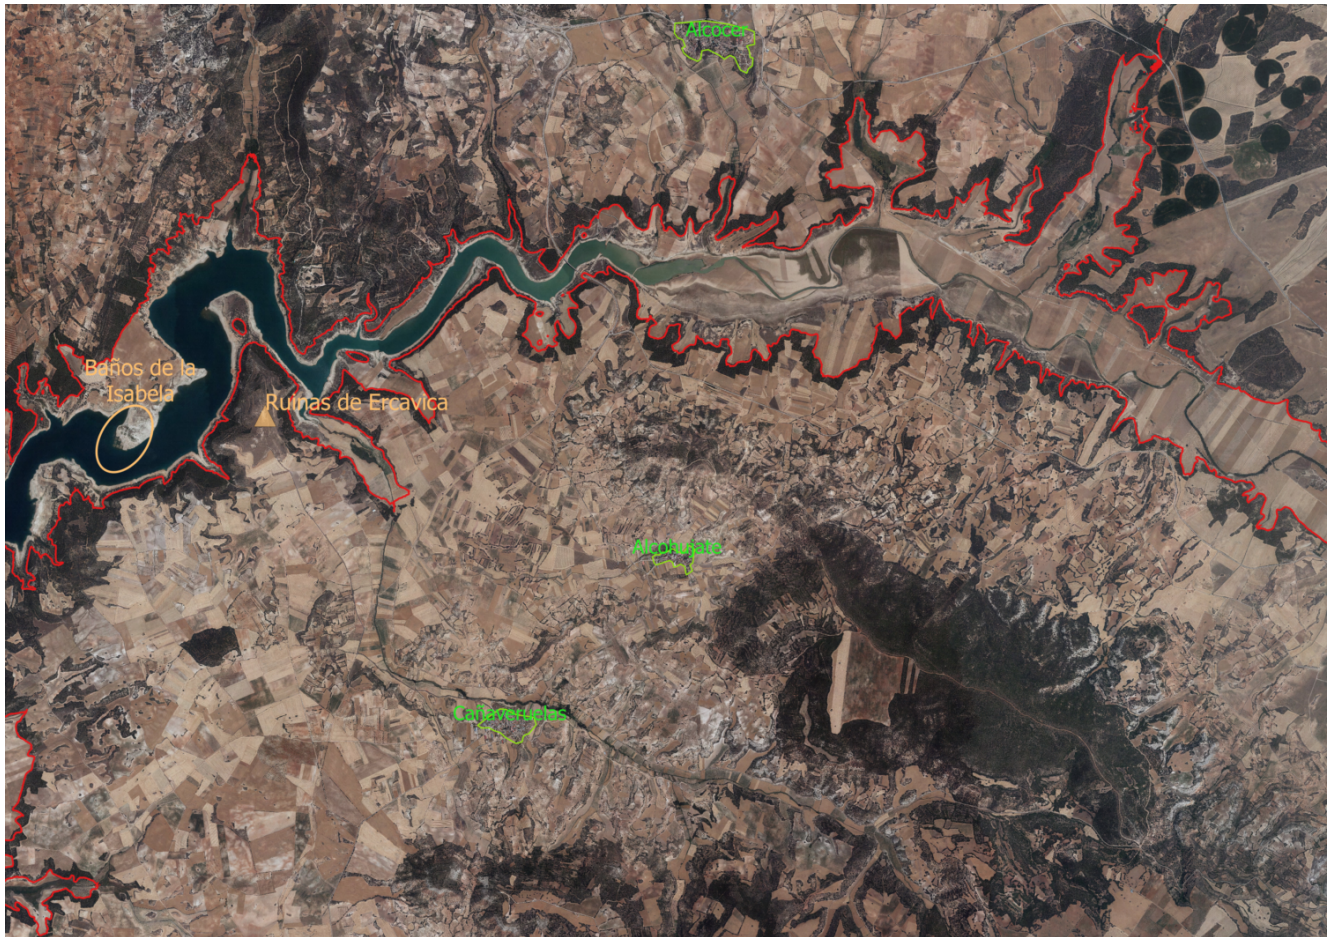
Vista aérea de la cola del embalse de Buendía correspondiente al Guadiela. En rojo, marcado el máximo nivel normal de embalse. Elaborado a partir de la ortofoto del PN0A, editada en primavera de 2016, facilitada por el IGN.

En la parte de la cola del embalse correspondiente al río principal, el Guadiela, abundan las labranzas consolidadas. Además, al estar el embalse por debajo de su cuartil inferior, emergen parte las ruinas de los «[baños de la Isabela](#)».

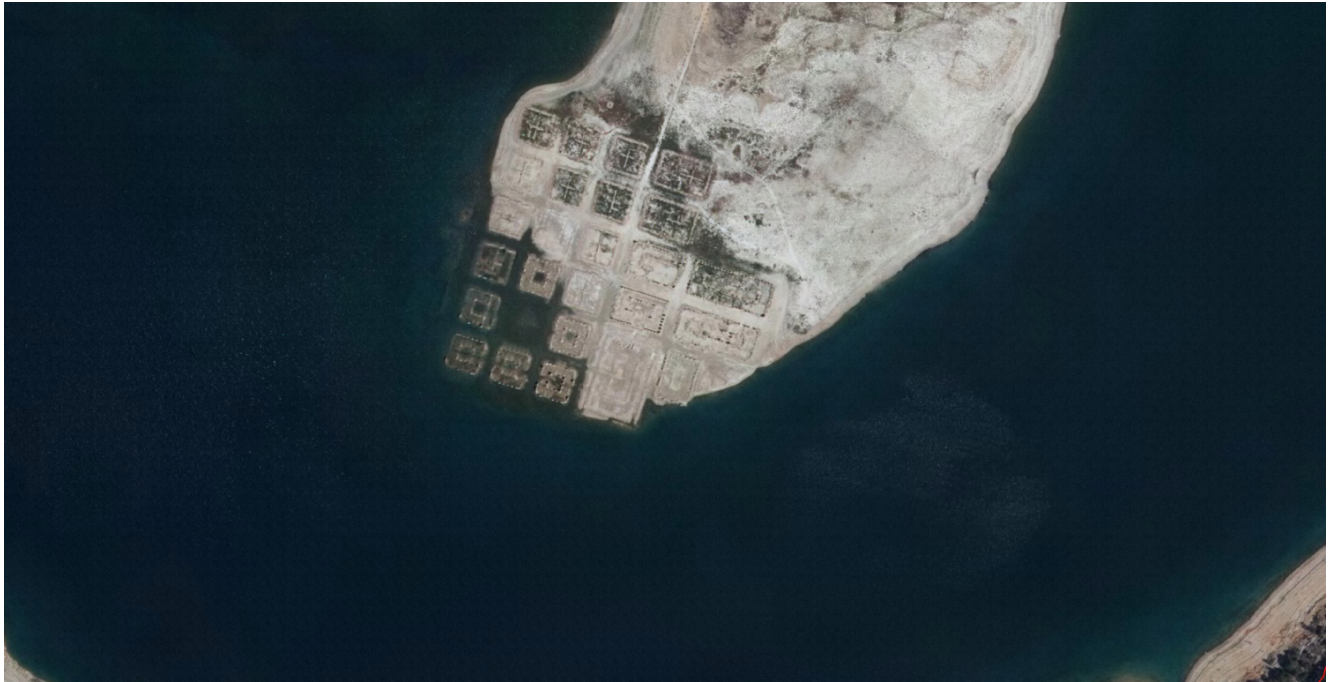
Vista aérea de parte de los «baños de la Isabela», emergiendo del embalse de Buendía. Elaborado a partir de la ortofoto del PNOA, editada en primavera de 2016, facilitada por el IGN.

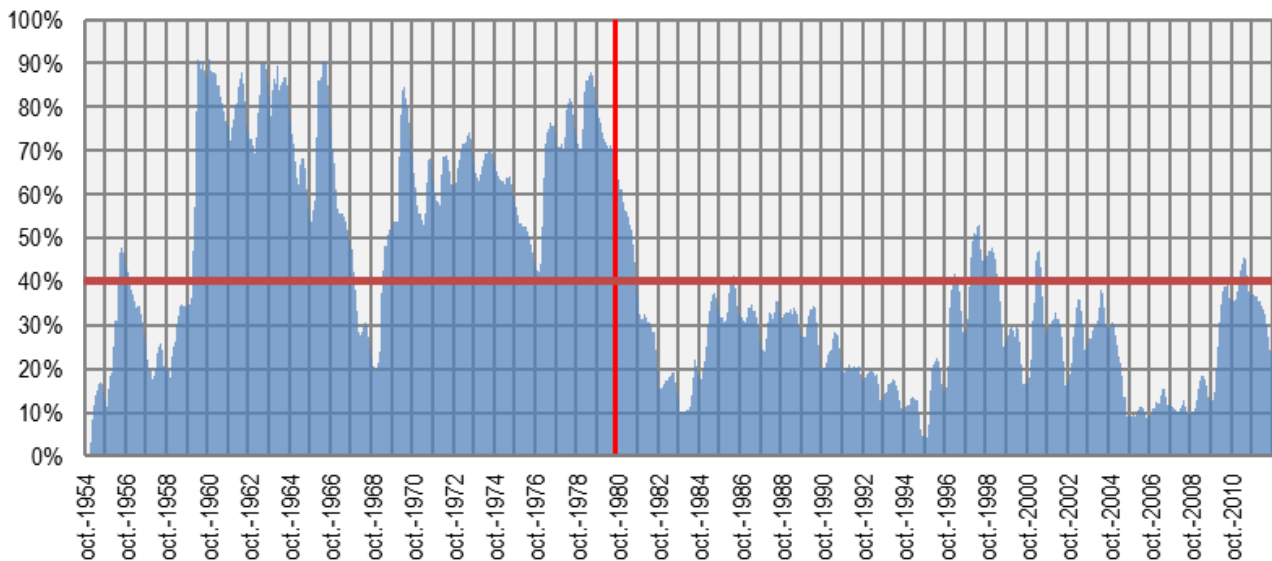
% de Llenado mensual en Buendía

Histórico del porcentaje de llenado del embalse de Buendía. Elaborado a partir de datos del anuario de aforos del Centro de Estudios Hidrográficos

La construcción del embalse afectó a los municipios ribereños, pero a cambio tendrían una oportunidad de desarrollo, el «Mar de Castilla». Sin embargo, tras la puesta en servicio del Trasvase Tajo-Segura, la degradación del embalse es evidente. Ni se comporta como un lago ni como un río. Hay terrenos del embalse que llevan más de 35 años secos, al punto que han sido «colonizados» por los agricultores de la zona (desconocemos si con el conocimiento y/o autorización de la Confederación Hidrográfica del Tajo). No hay expectativa de mejora, pues si viniera un periodo de grandes aportaciones, al no tenerse en cuenta el criterio de mantener una mínima lámina, el agua se iría por el trasvase, retornando rápidamente a los niveles bajos de llenado.

vaciarlo. Si se realizara una explotación en la que primero se le dejara recuperarse y después se mantuviera siempre por encima del 50% de su capacidad, se podría extraer el mismo volumen de agua que en los últimos 35 años (salvo un incremento de la evaporación). El aspecto del embalse no sería tan lamentable y permitiría a los municipios ribereños opciones de desarrollo ahora vedadas.
