Sobre la situación de Entrepeñas

escrito por Hidra | jueves, 25 de agosto de 2016

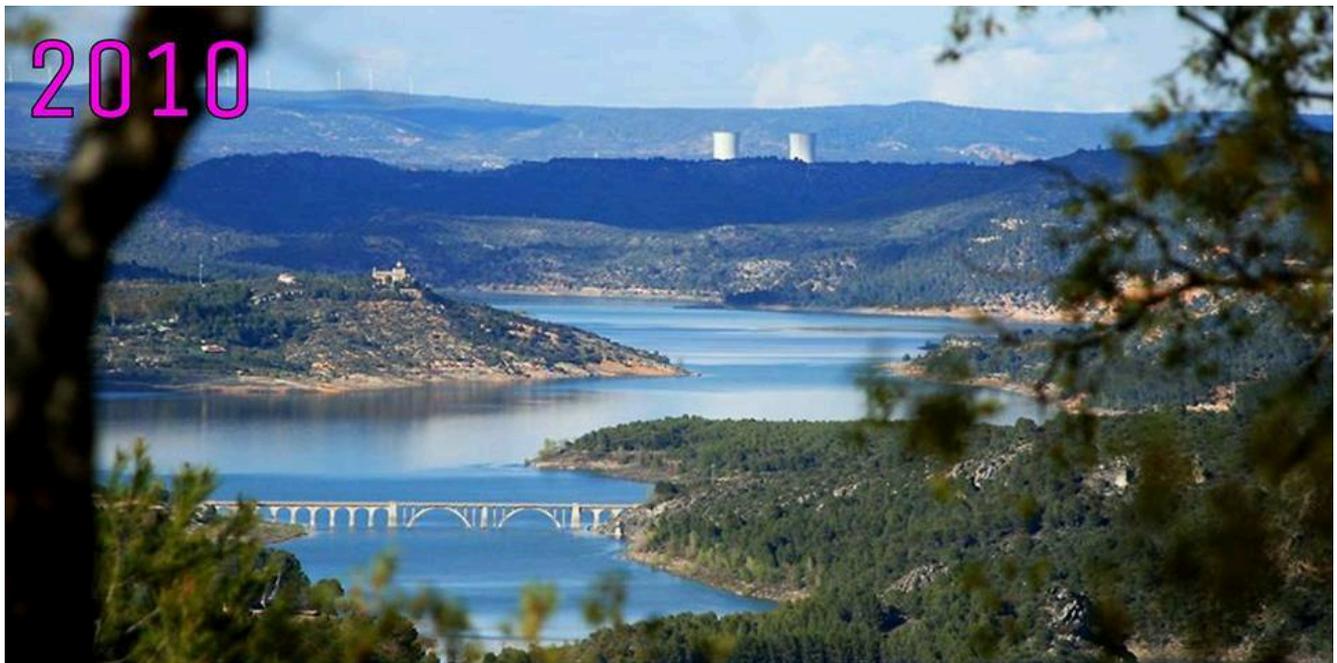
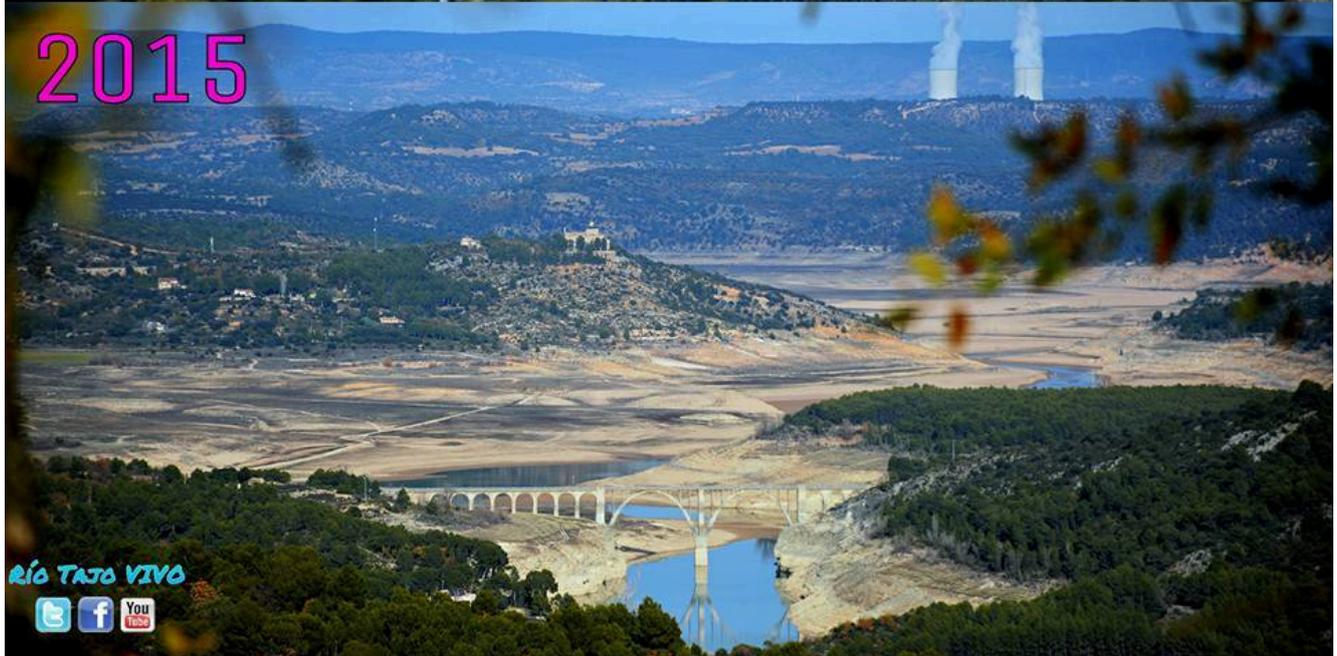
La gestión del Trasvase Tajo-Segura está causando una afección muy grave en las posibilidades de desarrollo de los municipios ribereños de Entrepeñas y Buendía, pues no pueden desarrollar las actividades turísticas ligadas a los deportes náuticos. En Internet se pueden encontrar diversas fotografías que muestran el estado de los embalses, como por ejemplo en el sitio de [Facebook de «Río Tajo Vivo»](#). A continuación se reproduce una de estas imágenes, comparativa del Embalse de Entrepeñas entre 2010 y 2015, que habla por sí misma:

«Comparativa demoledora previa y posterior al memorándum del Tajo». Fuente: [sitio de Facebook de «Río Tajo Vivo»](#)

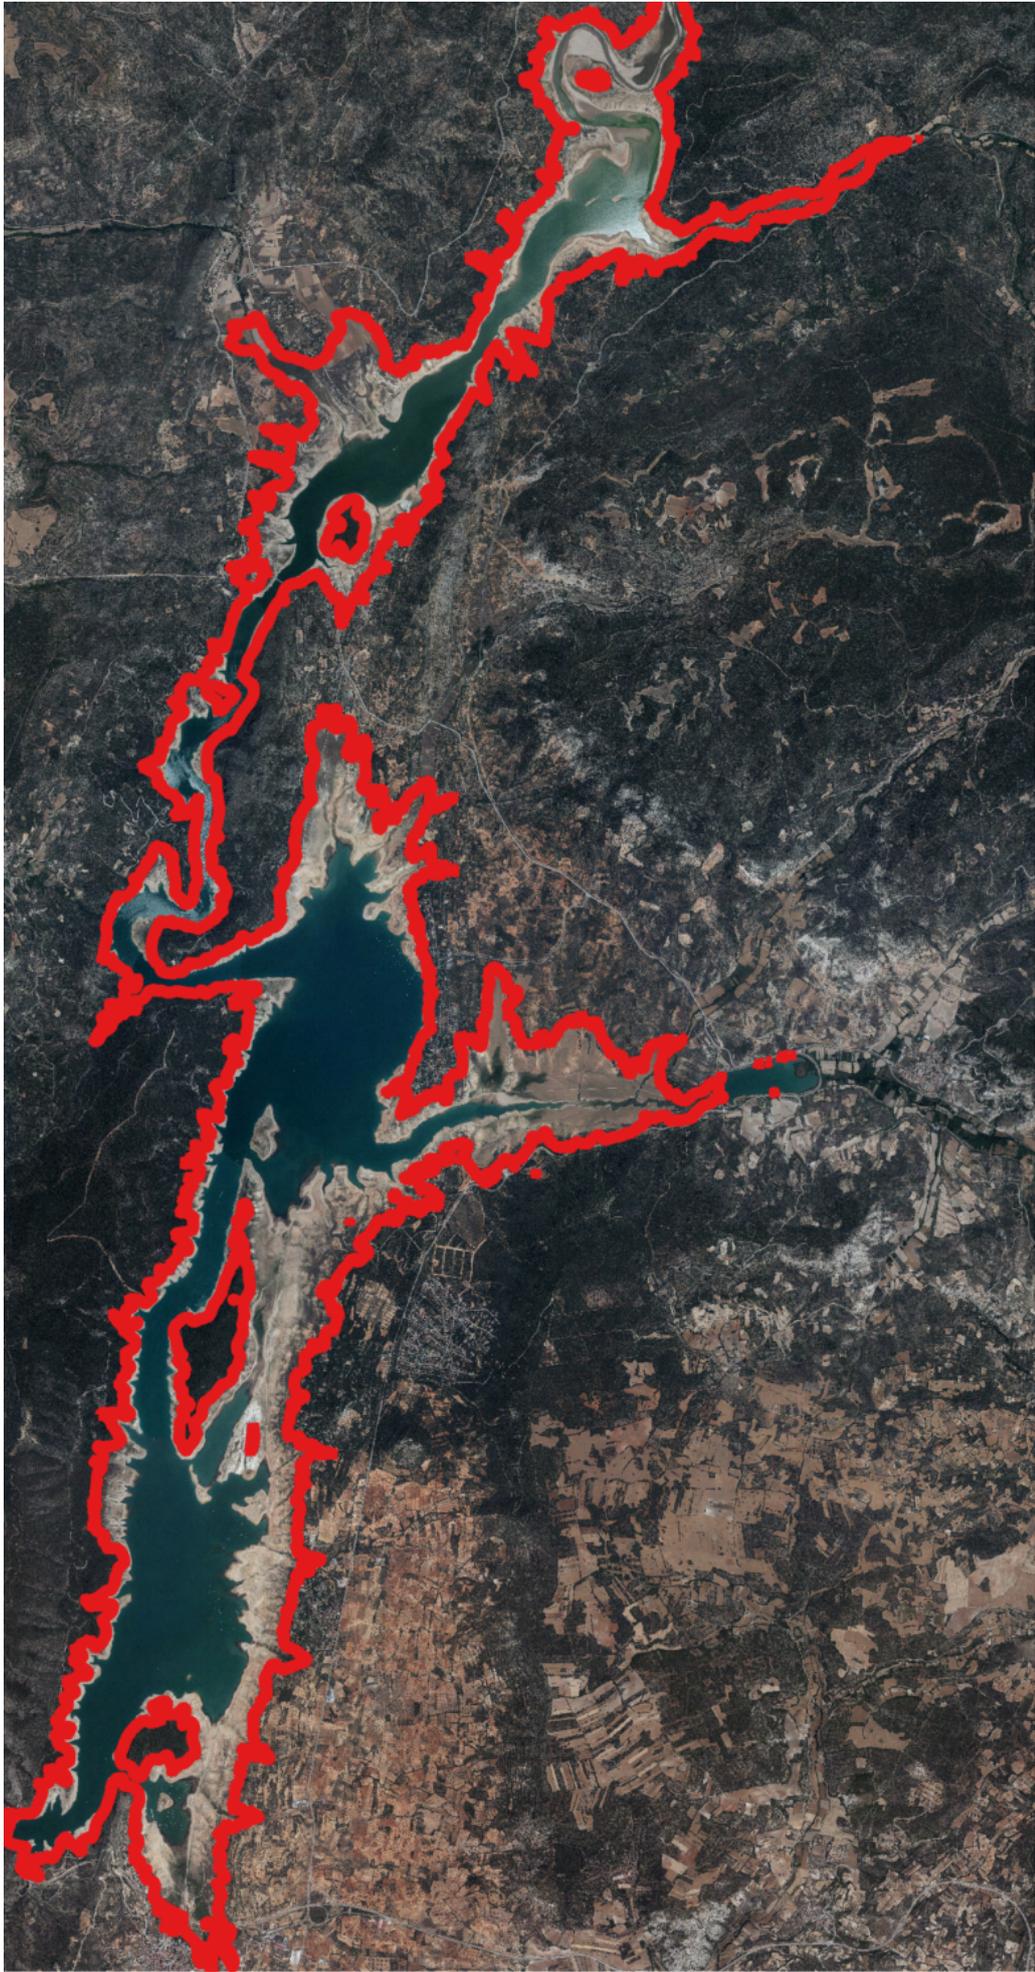
Vista aérea del embalse de Entrepeñas. En rojo, marcado el máximo nivel normal de embalse. Elaborado a partir de la ortofoto del PNOA, de primavera de 2016, facilitada por el IGN.

En el momento de realización de la ortofoto el embalse se encontraba al 25% de su capacidad. Se aprecia claramente como la superficie de la lámina de agua queda lejos de las orillas del embalse, en las partes accesibles.

Para completar esta perspectiva, se muestra a continuación la parte de la ortofoto del PNOA, de primavera de 2016, correspondiente al embalse de Entrepeñas (en rojo se ha marcado el máximo nivel de embalse):

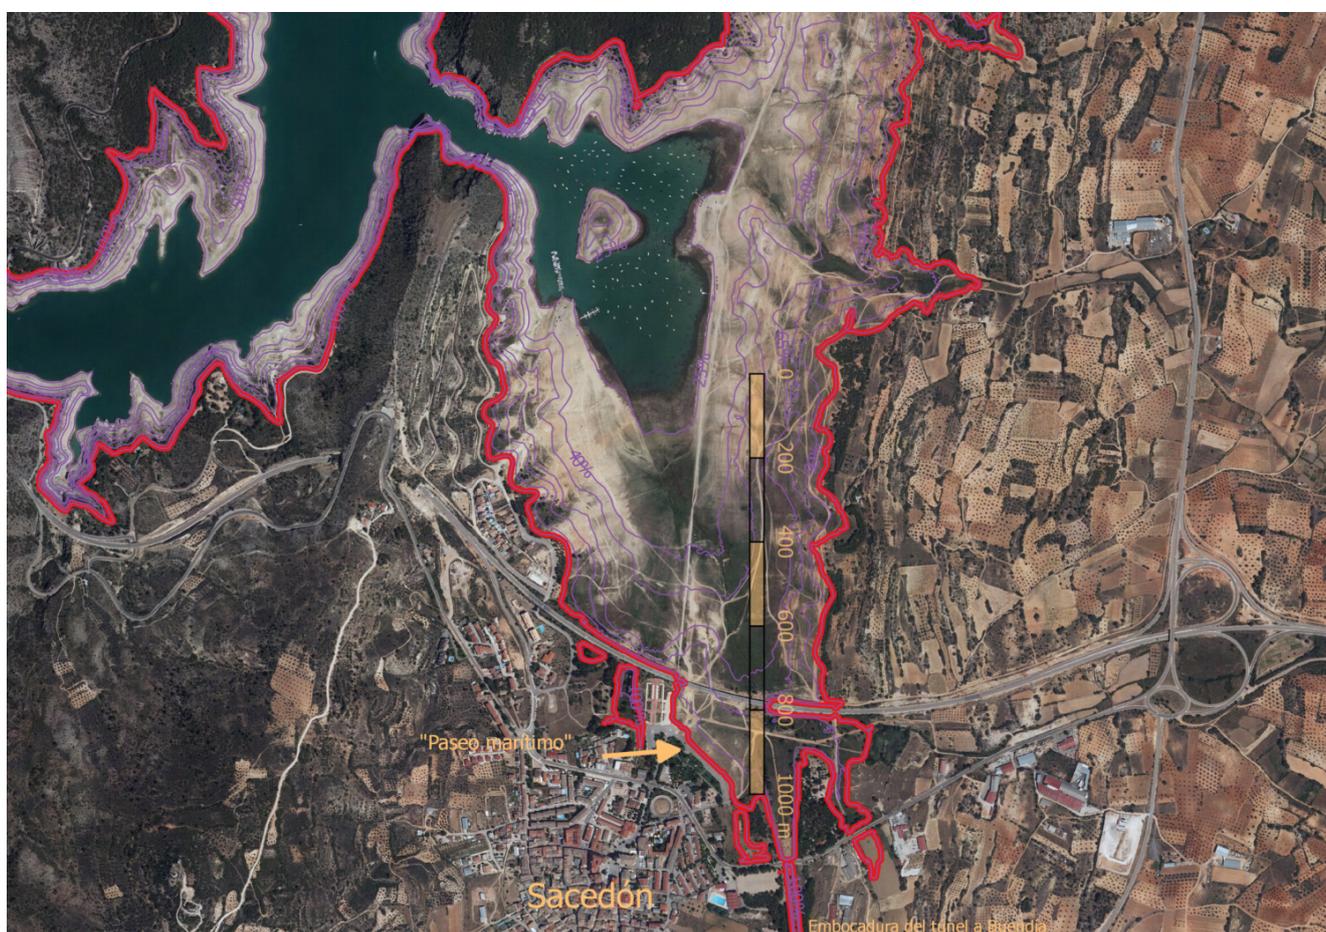
Vista aérea del embalse de Entrepeñas en el entorno de Sacedón. En morado se marca donde llegaría la cota de embalse para distintos niveles de llenado, correspondiendo el rojo al máximo nivel normal de embalse. Elaborado a partir de la ortofoto del PNOA, de primavera de 2016, facilitada por el IGN.

Se puede observar como la lámina de agua se encuentra a 1 km

del «paseo marítimo» de Sacedón. A su vez, las embarcaciones se encuentran apelotonadas. También es de remarcar que en este punto sale el túnel que conecta el embalse de Entrepeñas con el de Buendía, con una red formada de caminos y una vegetación arbustiva y arbórea en el vaso del embalse, signo de que hace décadas que por ahí no ha llegado el agua.

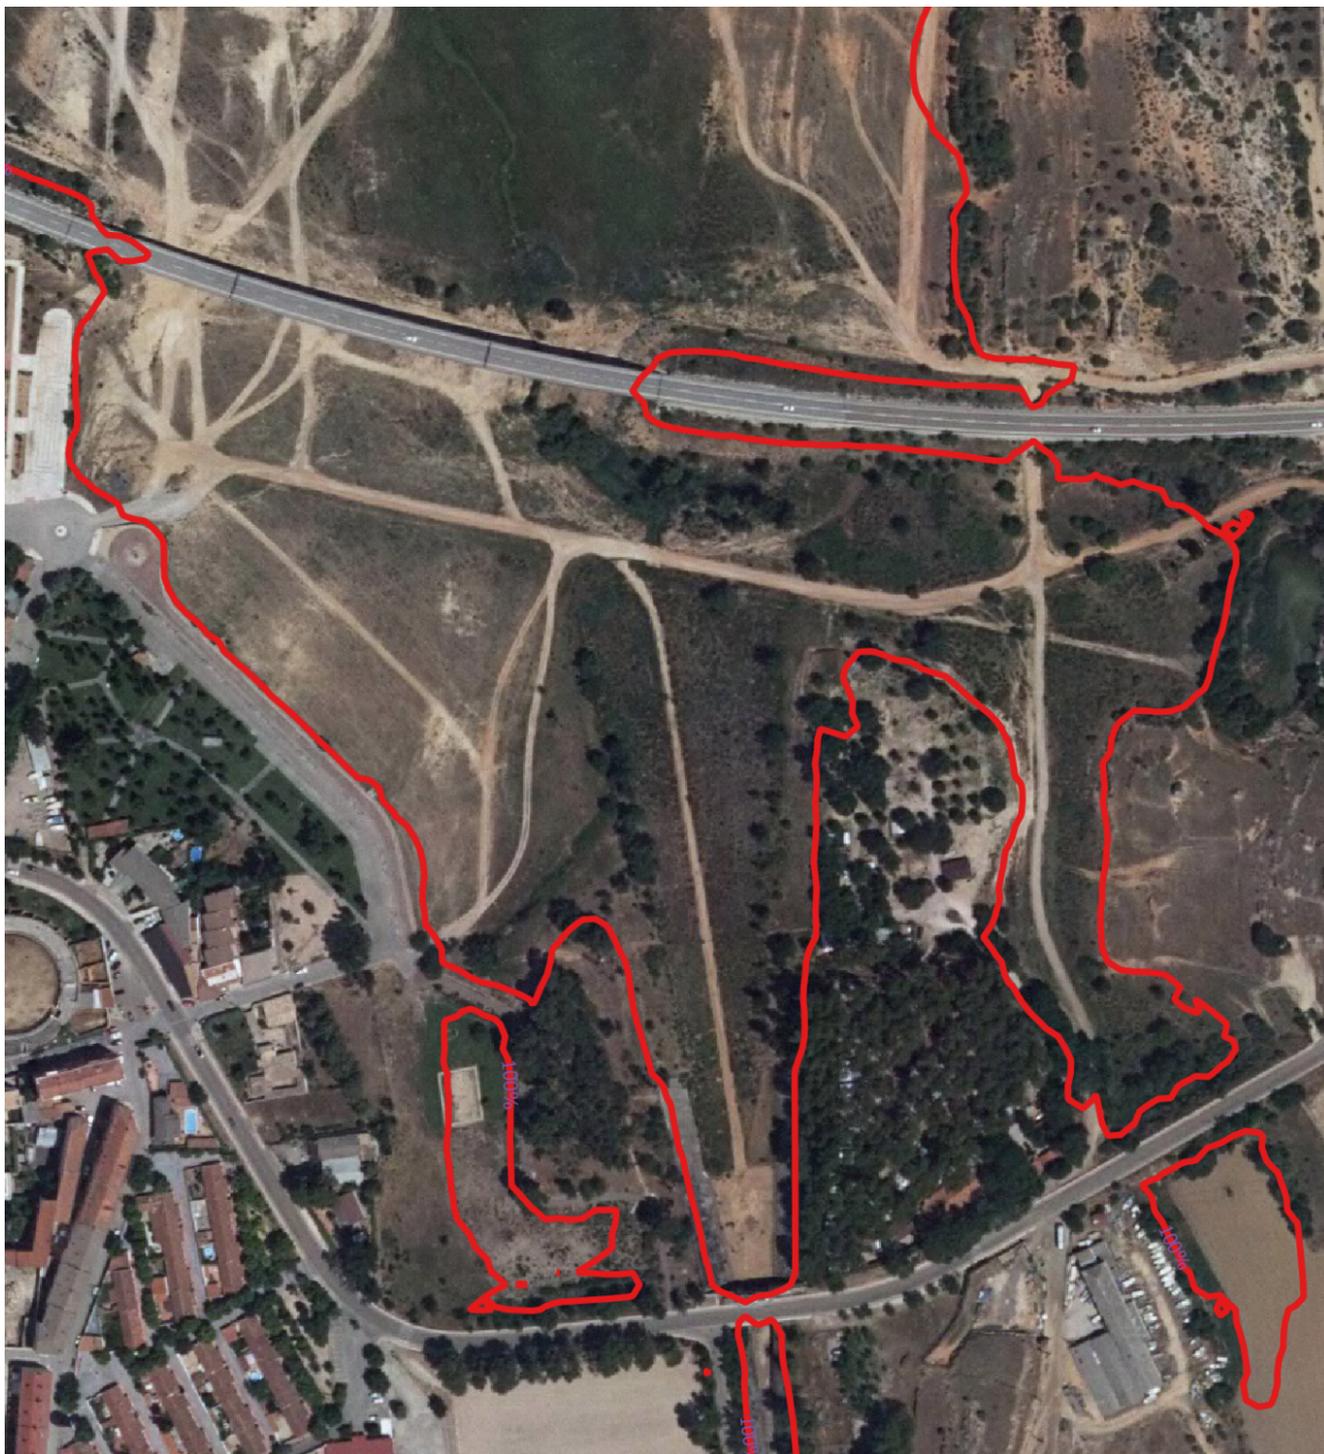
Vista aérea del paseo marítimo de Sacedón y de la embocadura del túnel de conexión con Buendía. En rojo, el máximo nivel

normal de embalse. Elaborado a partir de la ortofoto del PNOA, de primavera de 2016, facilitada por el IGN

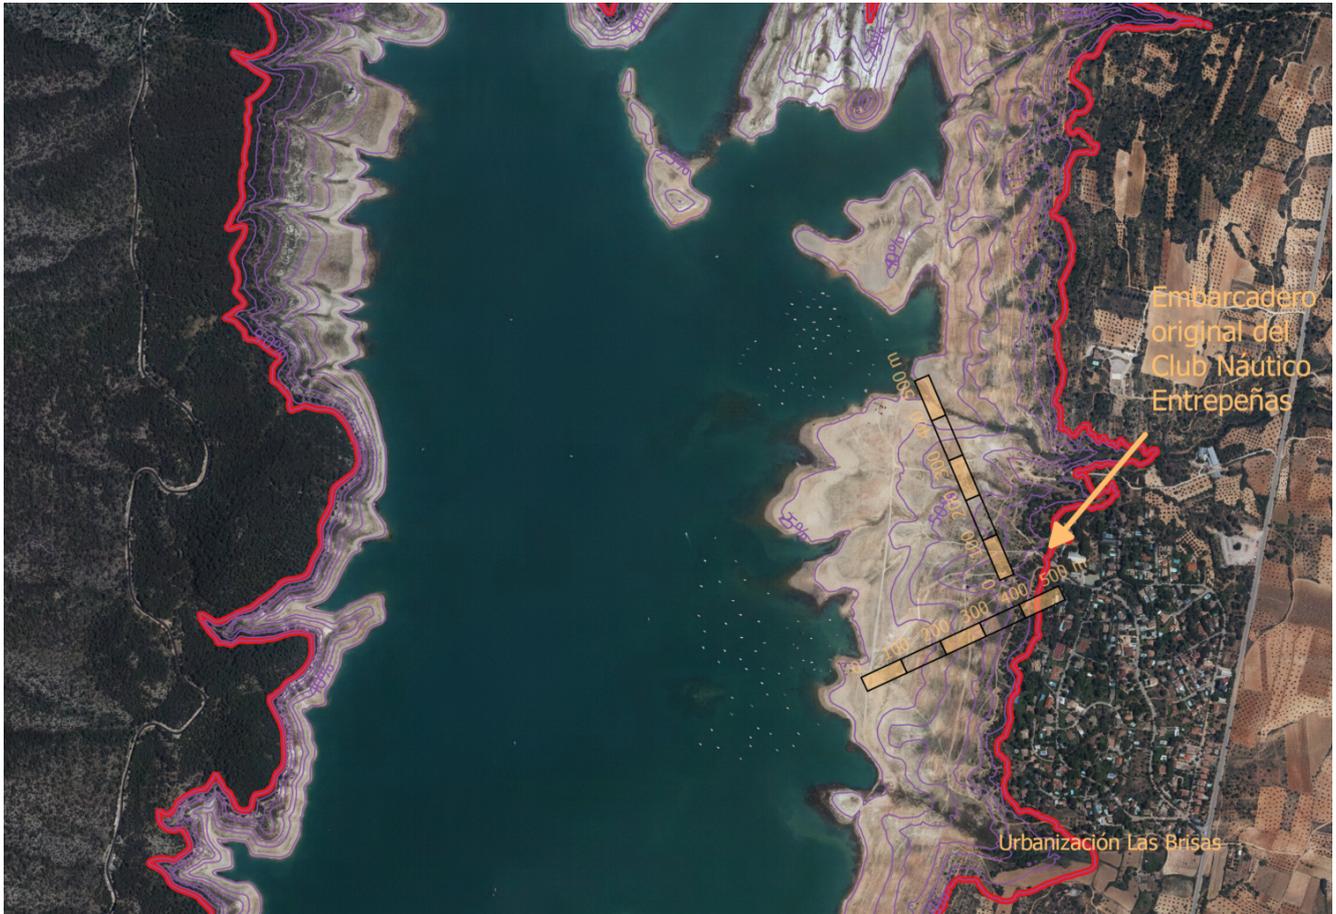
En la siguiente imagen se muestra la parte del embalse junto a la urbanización «Las Brisas». Se observa como el antiguo embarcadero se encuentra a 500 metros del agua:

Vista aérea de la urbanización «Las Brisas». Junto al embalse de Entrepeñas. En morado se marca donde llegaría la cota de embalse para distintos niveles de llenado, correspondiendo el rojo al máximo nivel normal de embalse. Elaborado a partir de la ortofoto del PNOA, de primavera de 2016, facilitada por el IGN.
