¿Cómo estaría Entrepeñas si ...?

escrito por Hidra | miércoles, 8 de marzo de 2017

Comparaciones visuales de la situación actual con la anterior al Trasvase

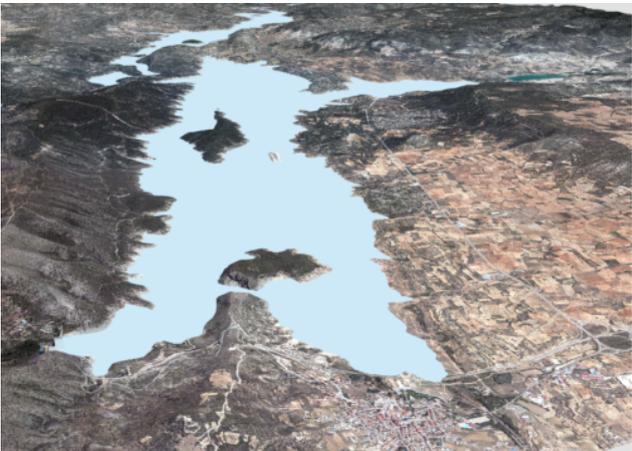
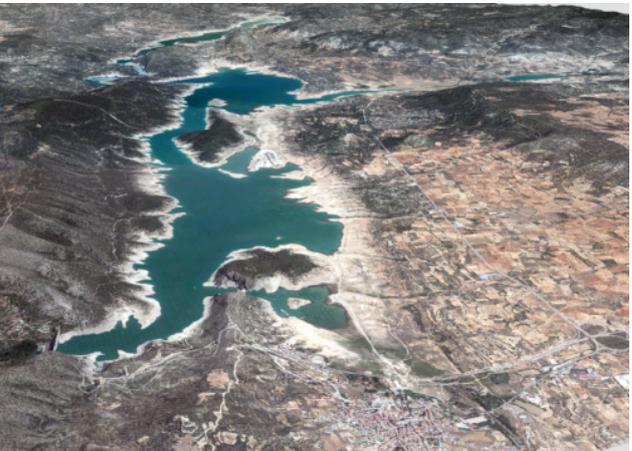
Antes del trasvase Perspectiva de Entrepeñas generada a partir de la ortofoto de máxima actualidad del PNOA (verano de 2015), con el llenado medio del embalse en el periodo 1958-1980 (aprox. 70%)	En verano de 2015 Perspectiva de Entrepeñas generada a partir de la ortofoto de máxima actualidad del PNOA (verano de 2015), con el embalse por debajo del 20% de su capacidad

Estas gráficas muestran claramente la pérdida de atractivo que ha tenido Entrepeñas tras la entrada en funcionamiento del

trasvase Tajo-Segura. Además del valor escénico –básico para el turismo aunque el término es utilizado despectivamente por la Administración hídrica– influye la accesibilidad a la lámina de agua y la existencia de mayor superficie de embalse con calado suficiente.

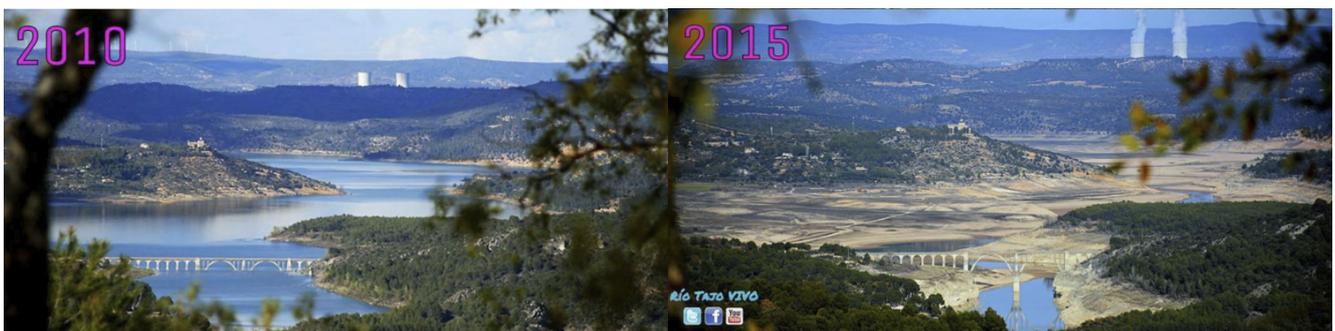
«Comparativa demoledora previa y posterior al memorándum del Tajo». Fuente: [sitio de Facebook de «Río Tajo Vivo»](#).

El nivel de llenado de la fotografía de 2010 coincide con el medio del periodo 1958-1980, anterior a la entrada en funcionamiento del trasvase Tajo-Segura.

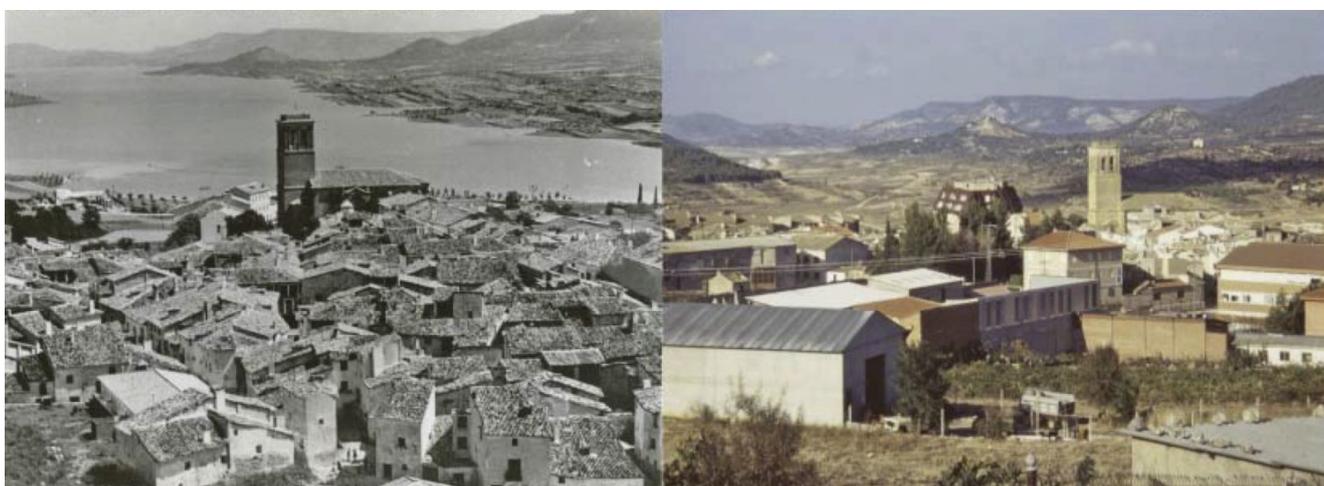
Fotografías de Sacedón con el embalse al fondo tomadas en 1963 y en la década de los 90 del siglo XX, copiadas del artículo «Fuentes documentales gráficas para el estudio de los pretéritos paisajes fluviales: los proyectos españoles de presas y embalses» (Revista «Agua y Territorio» núm. 5, de la Universidad de Jaén; 2015; Juan Antonio González Martín, Concepción Pintado Céspedes, Concepción Fidalgo Hijano)

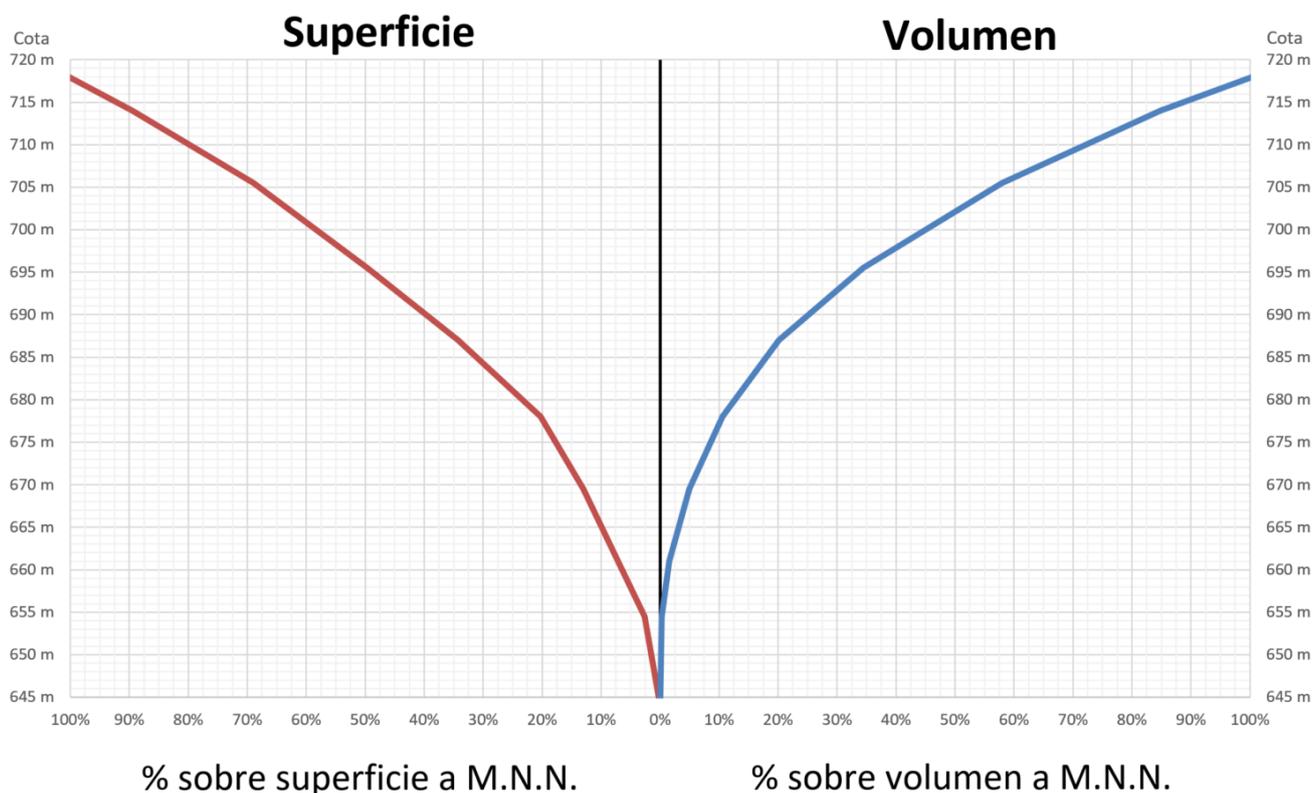
Curvas características del embalse de Entrepeñas (relación altura-superficie y altura-volumen, con la superficie y volumen representados como porcentaje del máximo nivel normal –M.N.N.–). Elaborado a partir de datos del [«Plan de fomento de uso público y adecuación medioambiental del entorno de los embalses de Entrepeñas y Buendía \(Guadalajara y Cuenca\)»](#).

Estas curvas tienen pendientes altas en las cotas bajas, reduciéndose conforme aumenta la cota. Esto significa que para

movilizar el mismo volumen se requiere menor carrera de embalse, siendo la afección visual y sobre el uso recreativo menor. Esto es lo que ocurrió antes de la entrada en funcionamiento del Trasvase (entre 1958 y 1980), donde los niveles de llenado se movieron en su mayor parte entre el 50 y el 90%. A continuación, se muestra este rango sobre la gráfica de las curvas características:

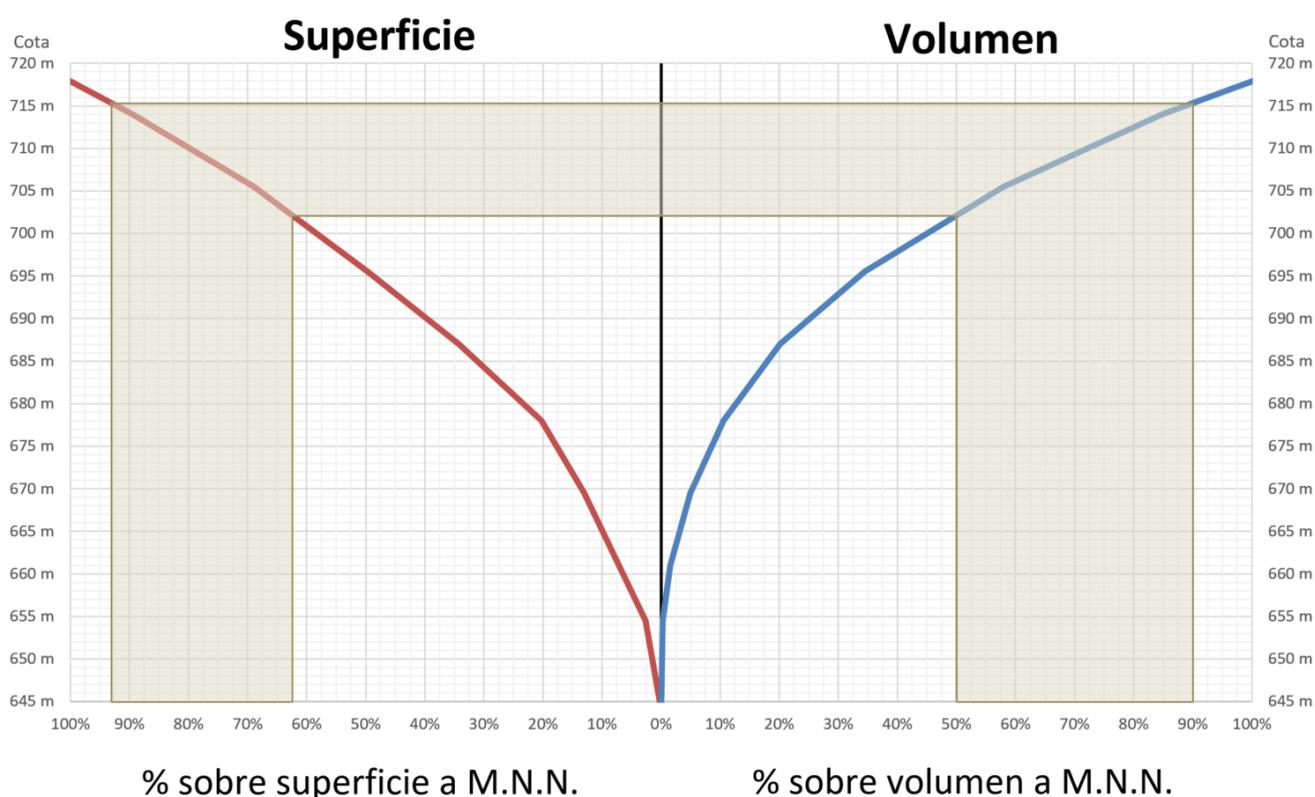
Curvas características del embalse de Entrepeñas

Representación sobre las curvas características del embalse de Entrepeñas del rango principal de funcionamiento del embalse antes de la entrada en servicio del trasvase Tajo-Segura.

La carrera de embalse útil de este rango es de unos 13 metros, con superficies de lámina de agua superiores al 60% del embalse.

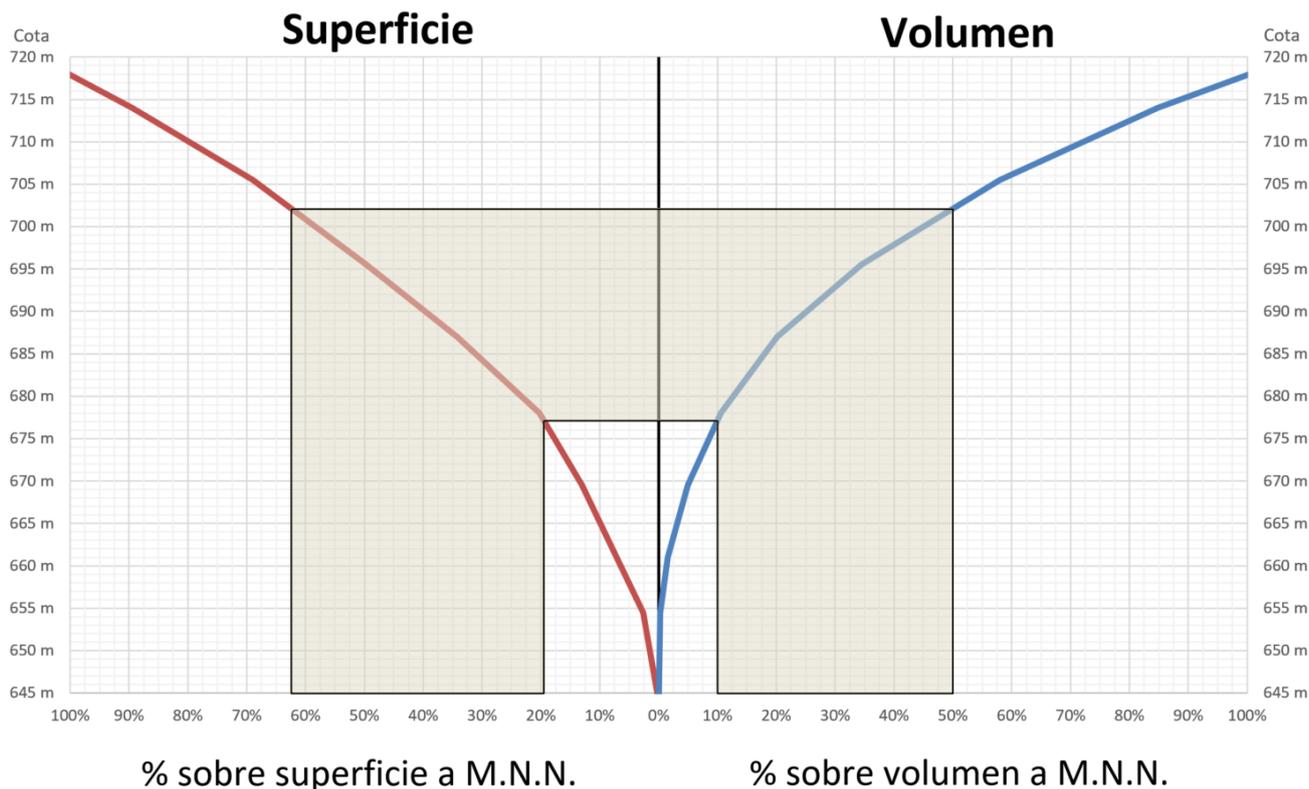
Curvas características del embalse de Entrepeñas

Representación sobre las curvas características del embalse de Entrepeñas del rango principal de funcionamiento del embalse durante la explotación del trasvase Tajo-Segura

Para la misma amplitud del rango de volúmenes, la carrera de embalse es mayor. Visualmente hay que considerar la diferencia con la cota de máximo nivel normal (ceja del embalse), que se traduce en una gran franja «árida» que espanta al visitante, además de dificultar el acceso al agua de las embarcaciones. En el caso de Entrepeñas, parte de esta franja ha sido «recolonizada» por la naturaleza, incluso con ejemplares arbóreos, mientras que en otra parte de la franja se aprecian con claridad los caminos formados para la circulación de vehículos por el vaso del embalse. Además, como para movilizar el mismo volumen se produce un mayor descenso del embalse, la sensación de vaciado rápido aumenta.

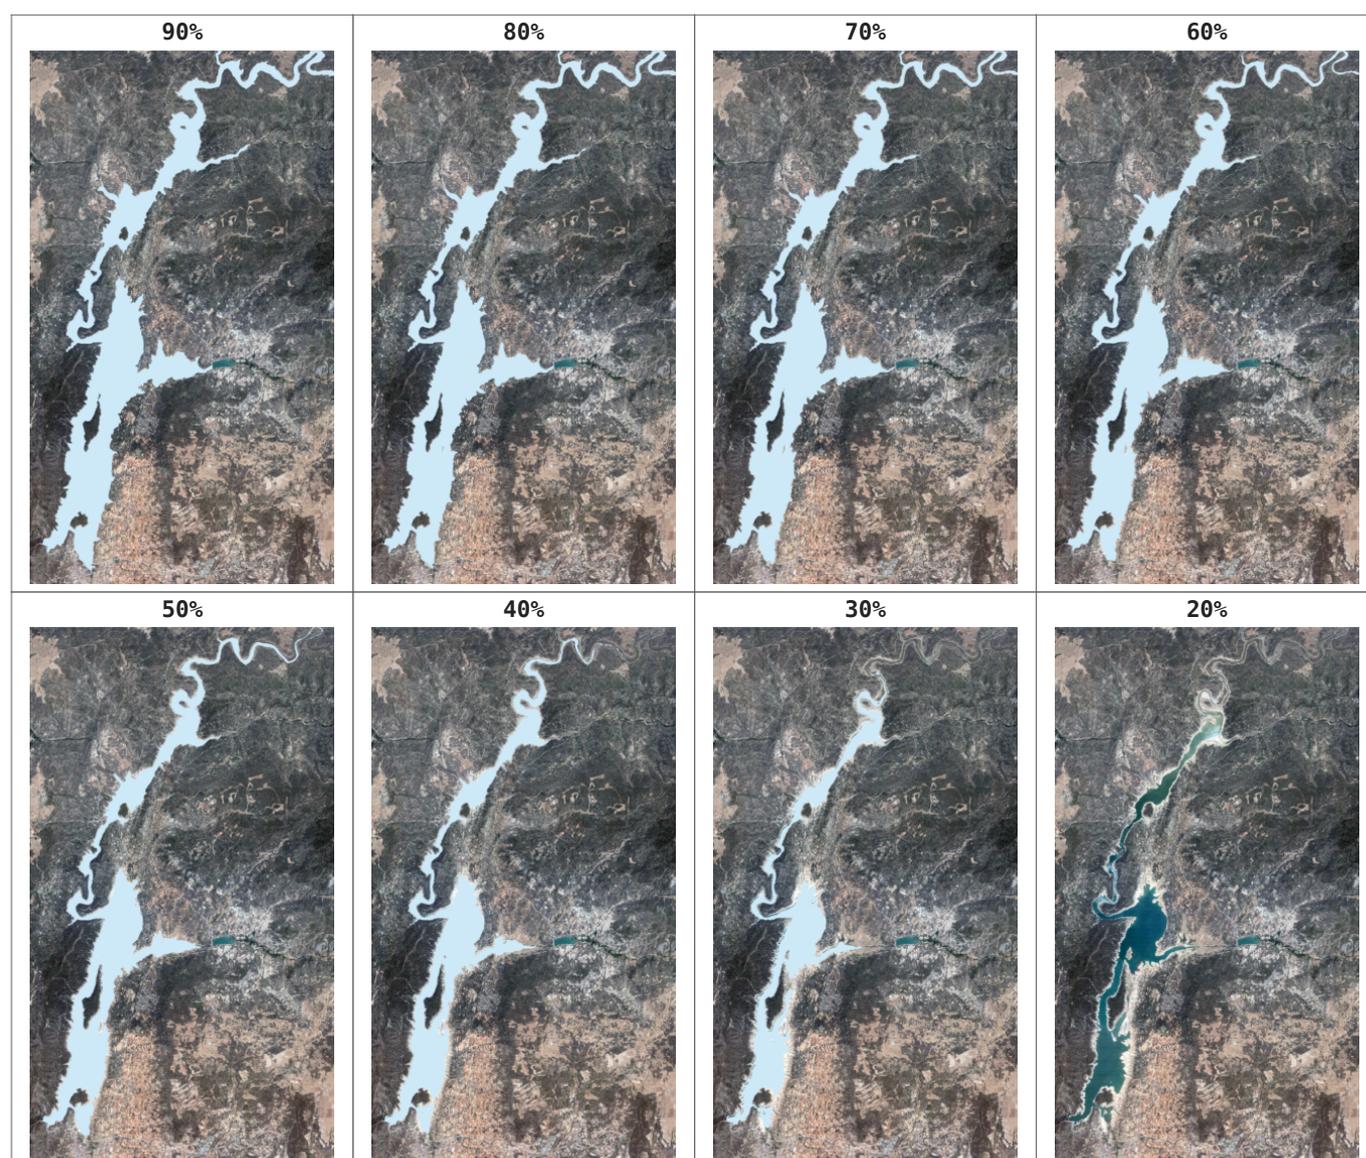
Para facilitar visualmente la comparación, se muestran ortofotos del embalse de Entrepeñas con diversos niveles de embalse representados (haciendo clic sobre cada imagen se puede ver más grande; los porcentajes hacen referencia al volumen de llenado):

La fila superior corresponde aproximadamente al rango de llenado anterior al funcionamiento del trasvase Tajo-Segura. A simple vista se ven muy similares (aunque se aprecian diferencias la verlas en detalle). Por contra, en la fila inferior, que abarca el rango en el que mayormente se ha encontrado el embalse durante la explotación del Trasvase, los descensos de superficie se aprecian más acusados, siendo muy apreciables cuando se baja del 40%. Es decir, la pretensión de

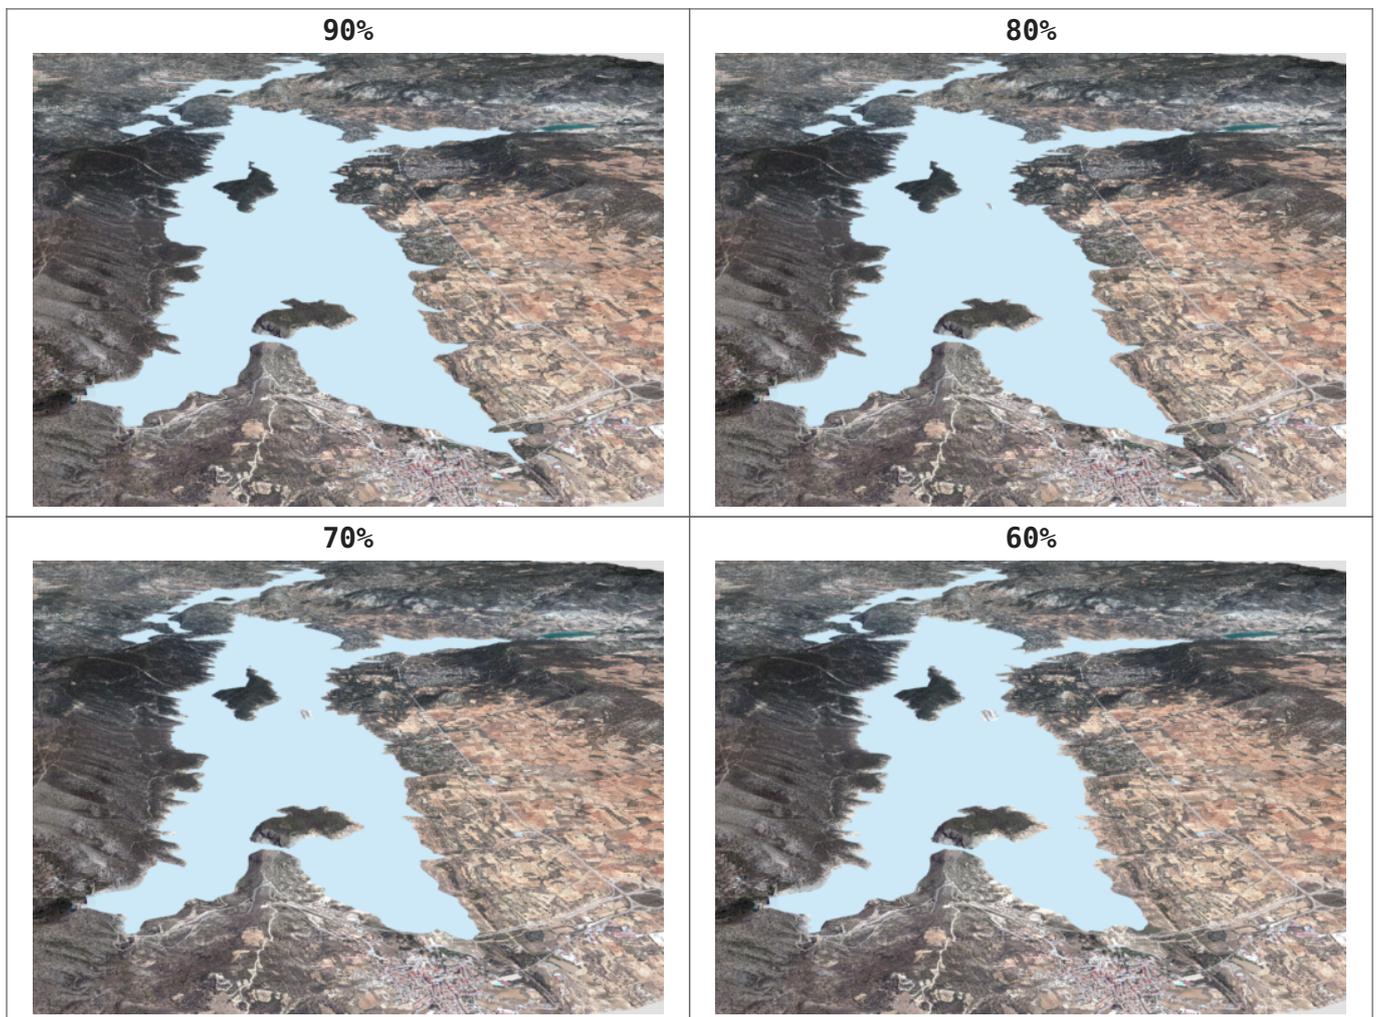
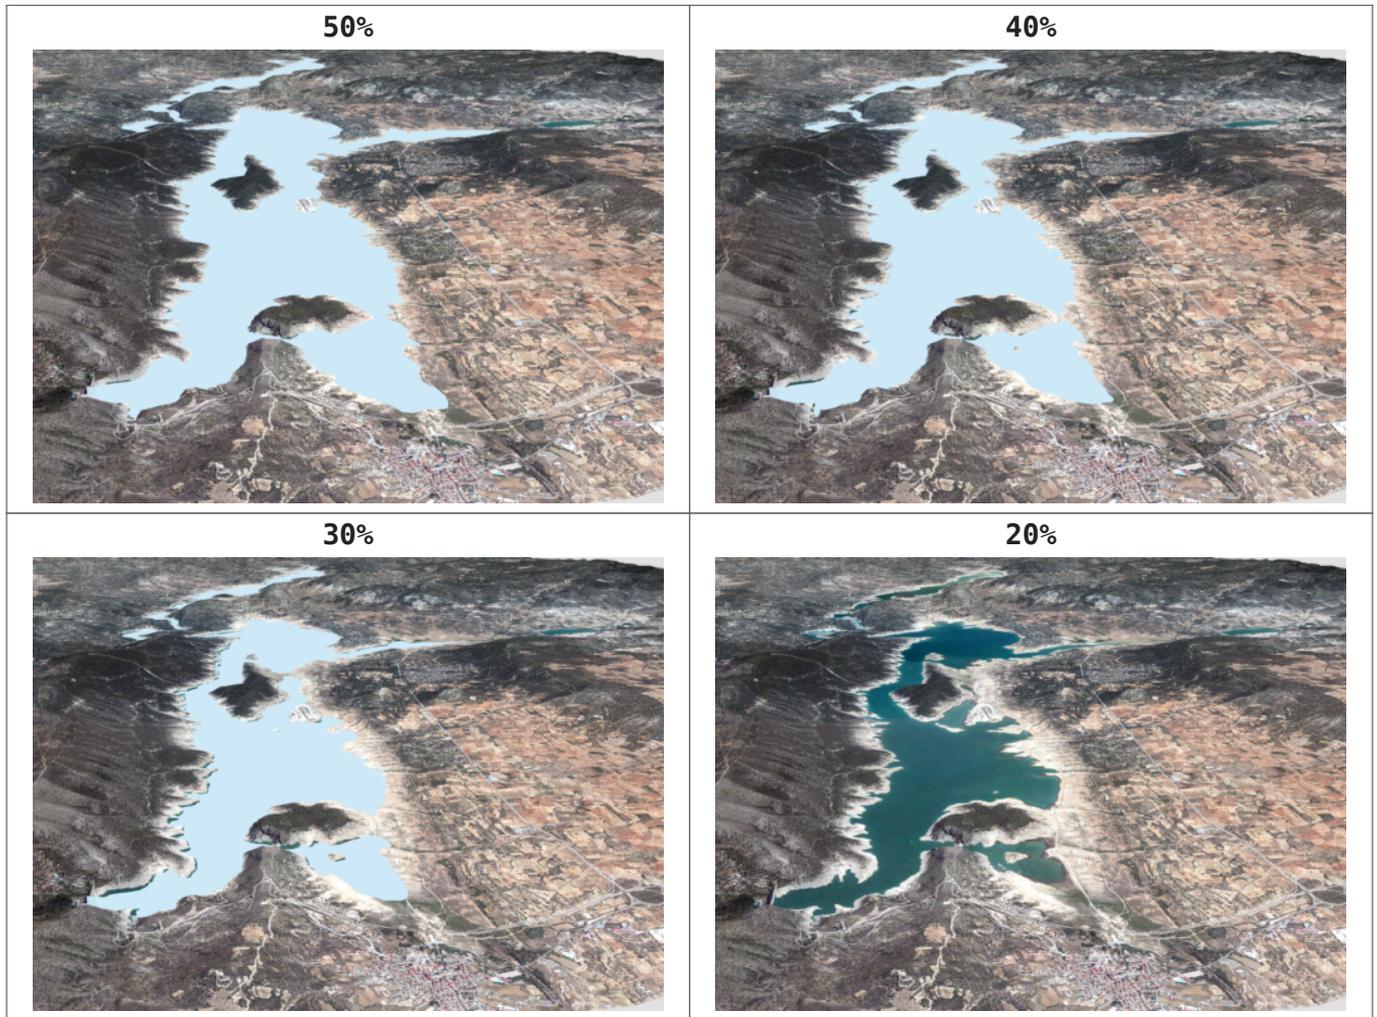
Como punto de vista alternativo, a continuación se muestran perspectivas generadas a partir de las ortofotos del PNOA de máxima actualidad y los distintos niveles de llenado (la población que aparece en la parte inferior de las imágenes es Sacedón), entre las que se repiten las dos del principio de la entrada (correspondientes a niveles de llenado del 70 y del 20%):

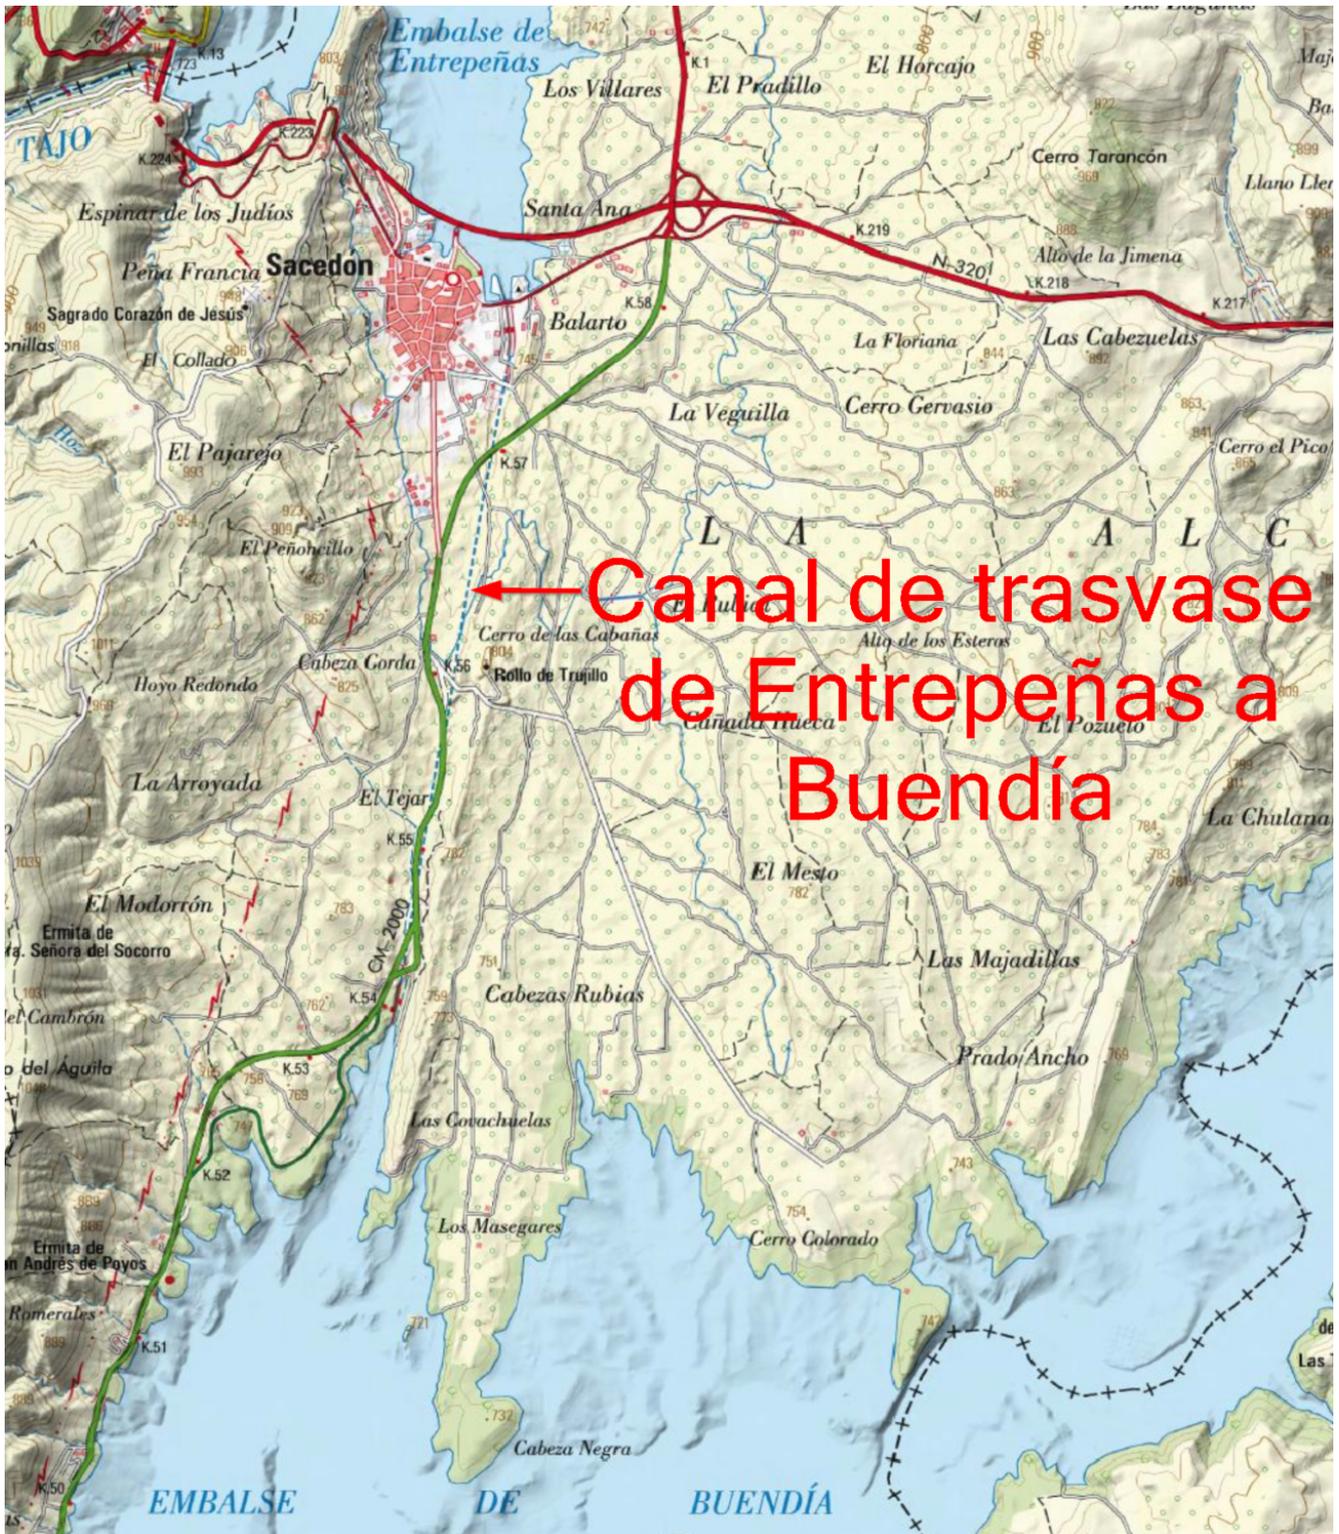
Situación del canal de trasvase de Entrepeñas a Buendía sobre el mapa 1/25000. Fuente: [visor Iberpix del IGN](#)

Existe un canal desde Entrepeñas a Buendía de algo más de 4 km , de los que casi 3,5 km son en túnel, con una capacidad de

140 m³/s (12 hm³/día), cuya solera en el embalse de Entrepeñas se encuentra algo por debajo de la cota correspondiente al 80% de capacidad. Así, si el embalse se encontrara en ese 80% y llegara una avenida extraordinaria, además de contar con 161 hm³ (el 20% de la capacidad) en Entrepeñas se podrían derivar volúmenes al embalse de Buendía, de mayor tamaño y menores recursos propios.

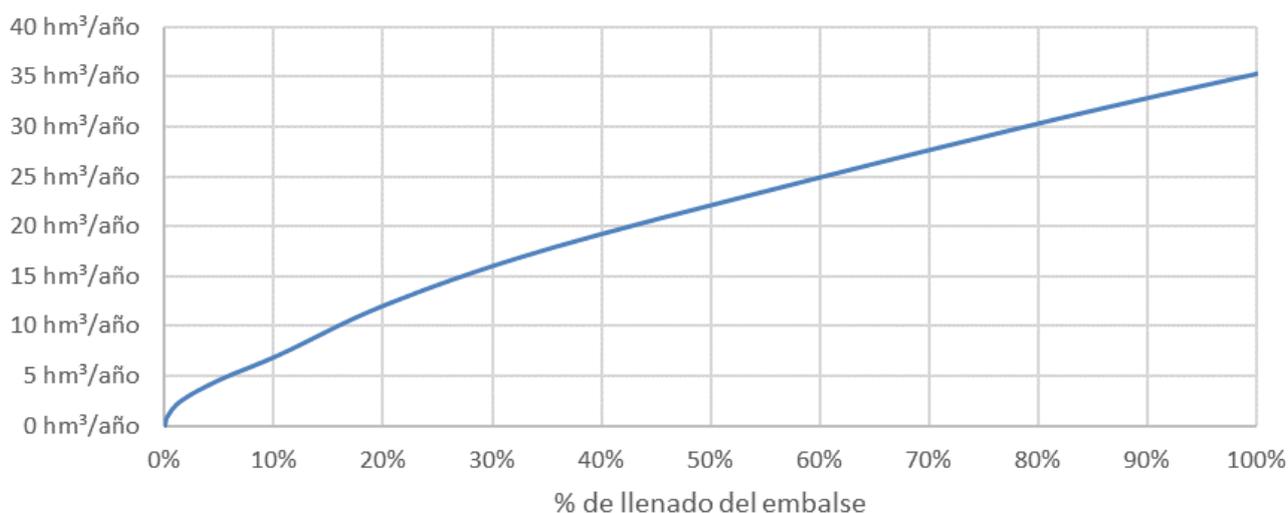
Evaporación en Entrepeñas (para una ETP de 1100 mm/año)

Estimación de la evaporación anual en Entrepeñas supuesto un volumen de llenado constante en el año, para una Evapotranspiración Potencial (ETP) de 1100 mm/año

De esta gráfica se aprecia como se reduce la evaporación con niveles bajos de llenado. En el caso de Entrepeñas puede haber una diferencia de casi 20 hm³/año entre tener el embalse al 15% de llenado o tenerlo al 70%. A lo que habría que sumar la del embalse de Buendía.

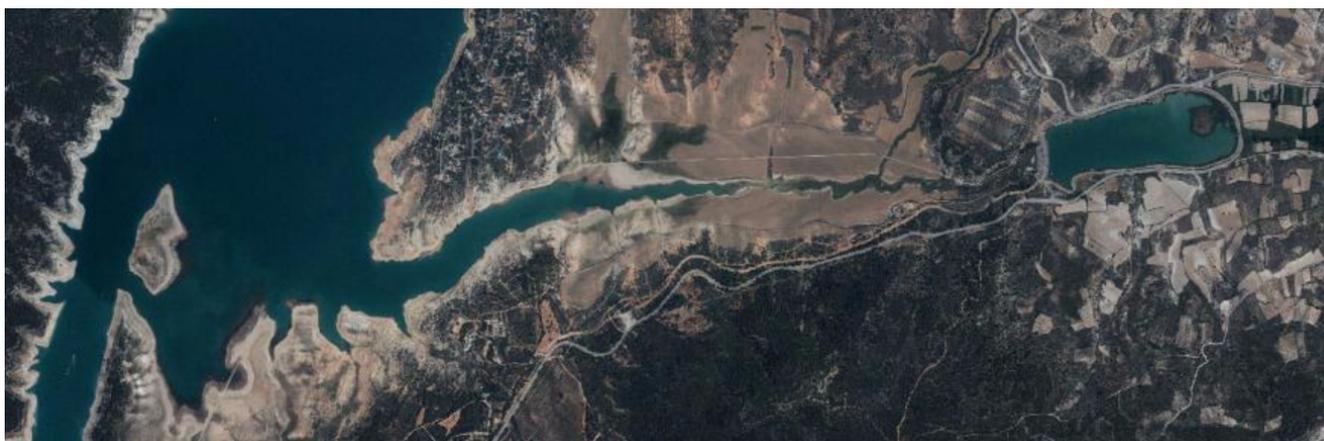
Dique de Pareja en la Ortofoto del PNOA (verano de 2015)

En el ramal que forma el arroyo de la Ompolveda en el embalse de Entrepeñas se construyó entre 2004 y 2008 el conocido como «dique de Pareja», que realmente es una «gran presa» de 19 metros de altura desde cimientos y 218 metros de longitud. Forma un embalse de cola, de 26 ha de superficie y un volumen de 0,94 hm³, en el que se mantiene una lámina de agua próxima al máximo nivel normal, pensada para el uso recreativo.

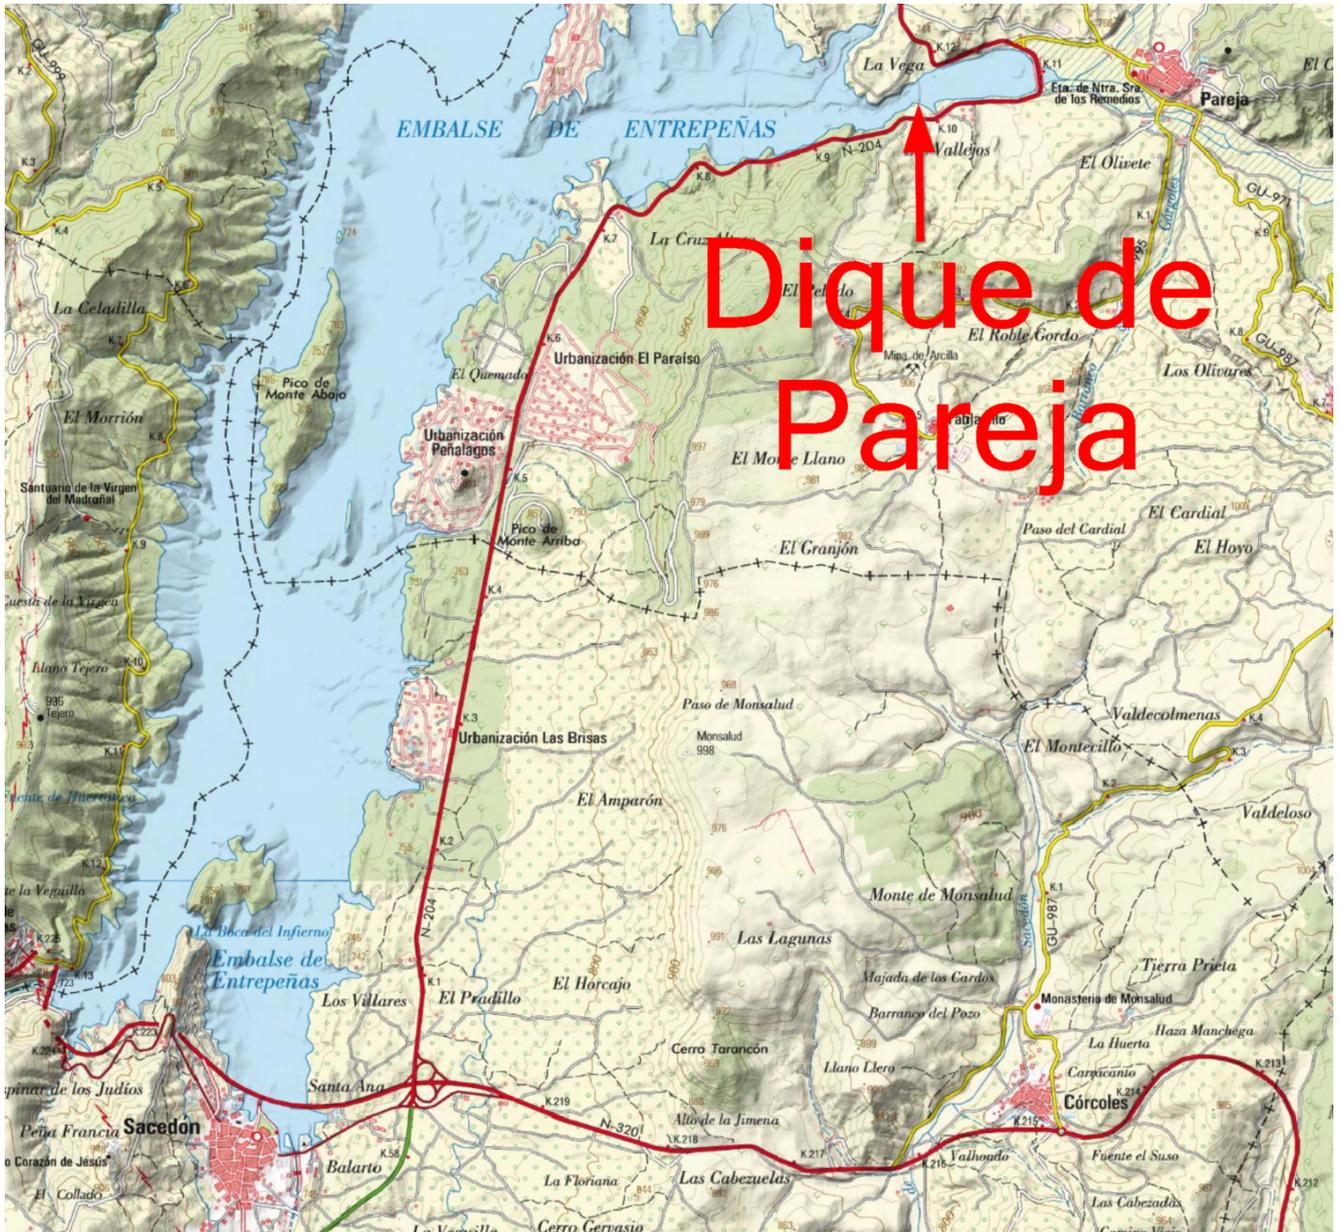
Ubicación del dique de Pareja sobre el mapa 1/25000. Fuente: [visor Iberpix del IGN](#)
