# La transición a ninguna parte del trasvase Tajo-Segura

escrito por Hidra | jueves, 13 de septiembre de 2018

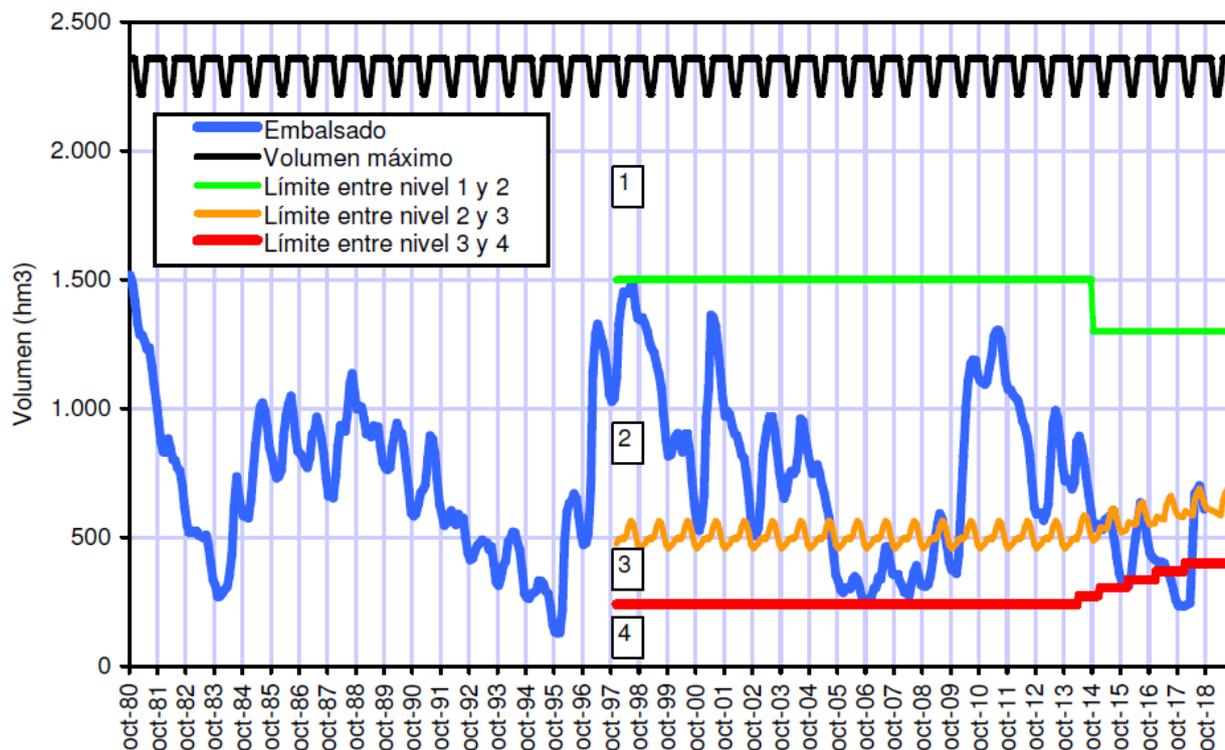
Figura 1. Niveles característicos y volúmenes reales embalsados a primeros de mes en el sistema Entrepeñas-Buendía desde el comienzo de la operación del ATS<sup>7</sup>.

Sólo esta imagen indica que el sistema no funciona. Desde 1980 no se ha pasado de los 1500 hm<sup>3</sup>, de casi 2500 hm<sup>3</sup> de capacidad, desaprovechándose la capacidad de regulación. Los atisbos de recuperación en los momentos de aportaciones abundantes, son truncados antes de que el nivel llegue al máximo. Seguidos por descensos bruscos, cuando se extrae mucho más de lo que entra, dejando al sistema en situación vulnerable para los periodos más secos.

Como se comenta anteriormente, en estas gráficas se muestra que el sistema es insostenible, que no funciona. Esta huida continua intentando salvar los meses sin molestar al *lobby* no es una solución, pues lo único que hacen es mantener un problema enquistado. Sólomente periodos de aportaciones abundantes dan algo de tregua, para tranquilidad del preboste de turno. Pero cuando se vuelven a las aportaciones normales el sistema cae. Y con las secas se desmorona.

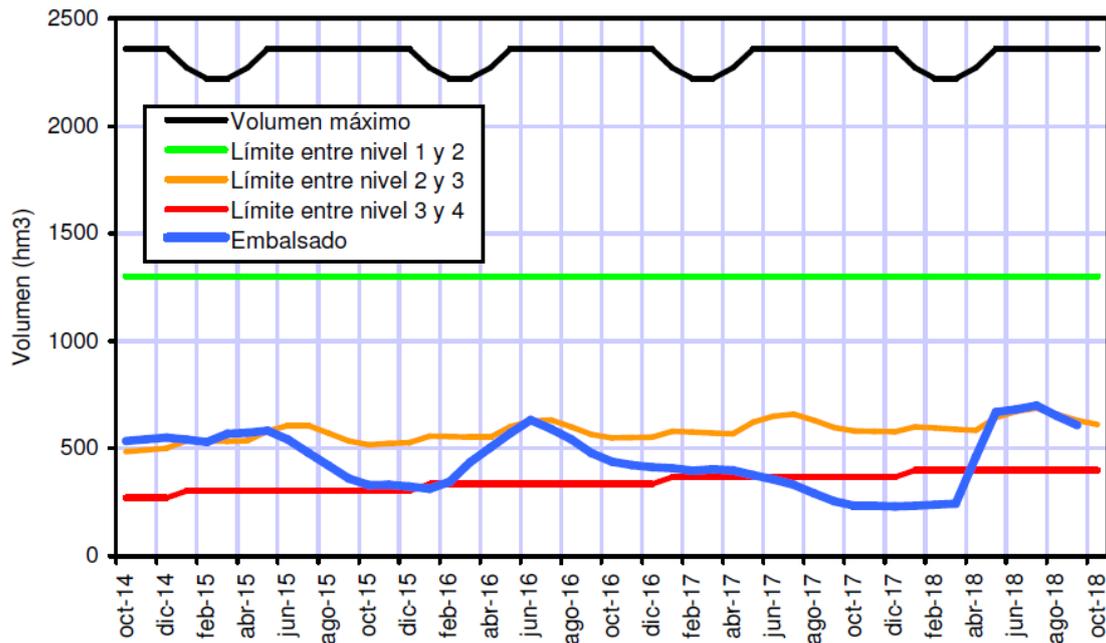
Esto se aprecia en la figura 3, una ampliación de los últimos años de la 1, en la que se inicia un periodo de menores aportaciones con nivel bajo. Hay que tener en cuenta, como se ha comentado en anteriores entradas, que de este periodo el año hidrológico 2016-2017 ha sido el único alarmante, realmente el más seco de la serie histórica. Pero los anteriores, sin ser abundantes, se encuentran dentro de los valores normales de la serie. El problema, es que con estos

valores normales de aportaciones, el sistema se hunde.

Figura 3. Niveles característicos y volúmenes embalsados a primeros de mes en el sistema Entrepeñas-Buendía desde octubre de 2014<sup>9</sup>.

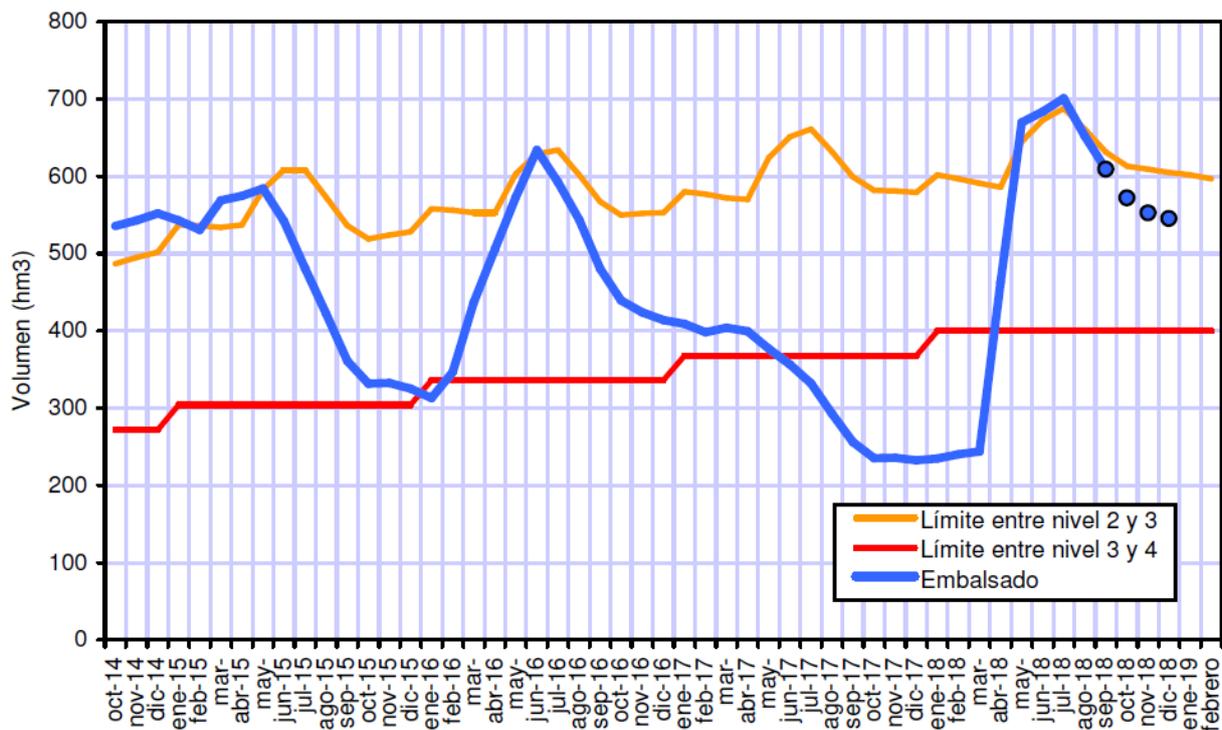
Luego está la toma de decisión, basada en una previsión de evolución de niveles para los próximos tres meses, que es previsible que continúe en situación de la ya habitual excepcionalidad, como se muestra en la figura 7. Las excepcionales aportaciones de esta primavera han servido para sacar al enfermo de la UVI y llevarlo a planta, pero continúa tocado.

Figura 7. Evolución de las reservas en Entrepeñas-Buendía y previsión para los próximos tres meses<sup>10</sup>.

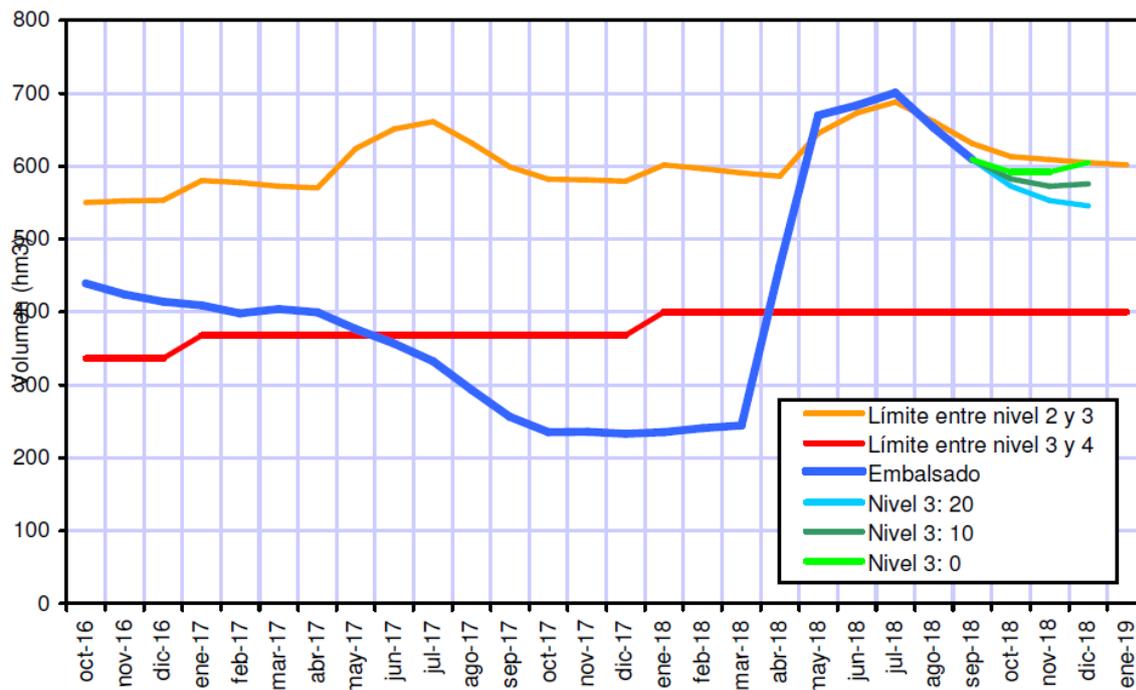
Y como se ve en la figura 10, es previsible continuar en nivel 3 con cualquiera de las decisiones de trasvase que se den. Así, que ya puestos, nada de considerar estar lo más cerca del nivel 2, sino a intentar sacar lo máximo

Figura 10. Evolución de las reservas en Entrepeñas-Buendía y previsión para los próximos tres meses para tres hipótesis de volumen trasvasado en nivel 3<sup>12</sup>.
